**REVISIÓN Y ANÁLISIS DE LOS FACTORES QUE DETERIORAN LOS
COMPONENTES AMBIENTALES Y LA INFRAESTRUCTURA DEL PARQUE
ESPIRITU DEL MANGLAR EN LA CIUDAD CARTAGENA DE INDIAS D.T. y C.**

**UNIVERSIDAD TECNOLÓGICA DE BOLÍVAR
FACULTAD DE INGENIERÍA
PROGRAMA DE ING AMBIENTAL Y CIVIL
CARTAGENA DE INDIAS D.T.y C
2009**

**Proyecto de practica social presentado como requisito para optar al titulo de
Ingeniero Ambiental y Civil**

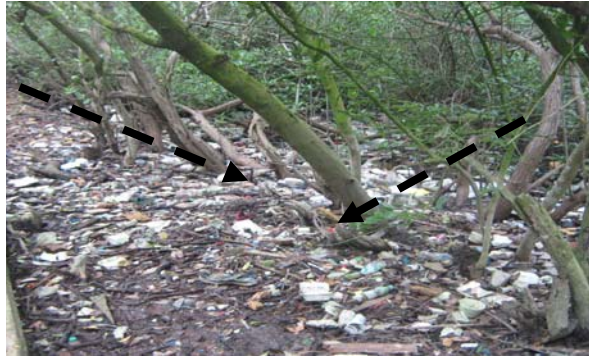
Figura 12. Contaminación en el Transecto

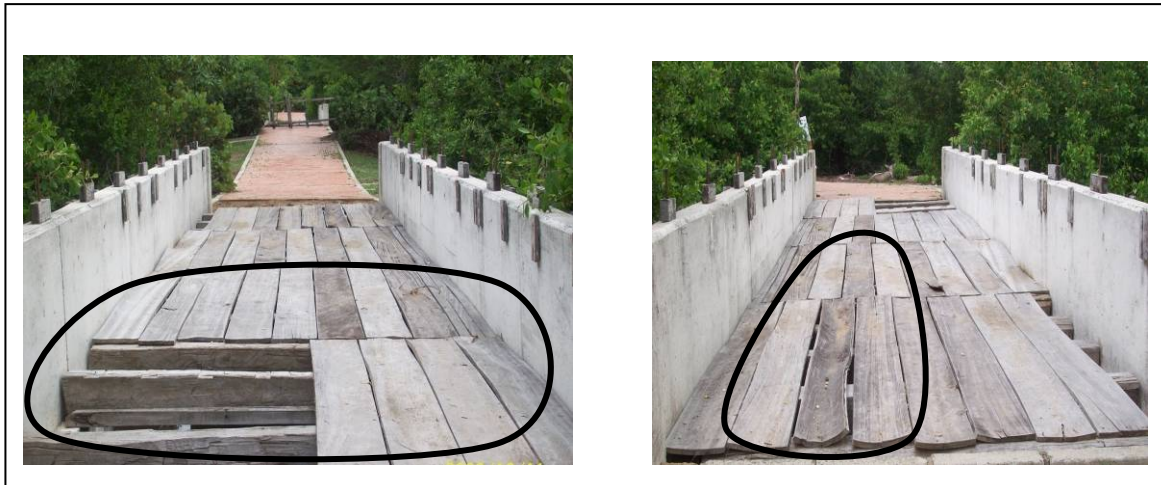
La infraestructura del Parque Espíritu del Manglar está integrado por 12 puentes, 7 muelles, 8 caseta de baños, 2 cocinetas y 1 caseta de portería, caminos peatonales en adoquín, piedra y concreto y un sistema hidrosanitario e hidráulico que se encuentran totalmente deteriorados a causa del mal uso y la falta de mantenimiento.

Figura 24. Puentes averiados de la entrada principal del parque

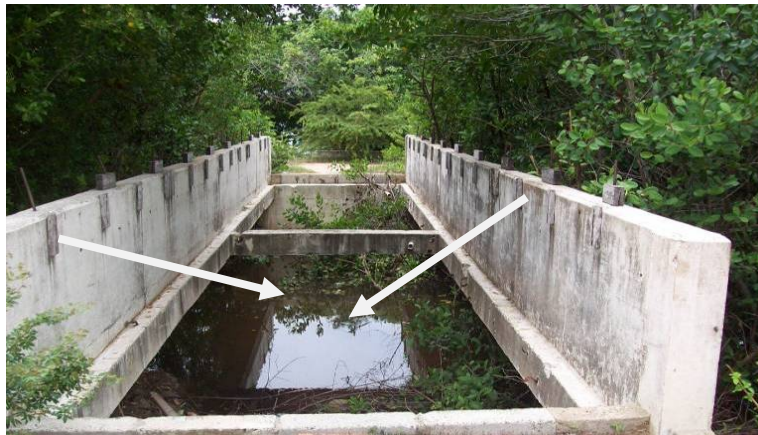
Figura 25. Puente interno en completo deterioro

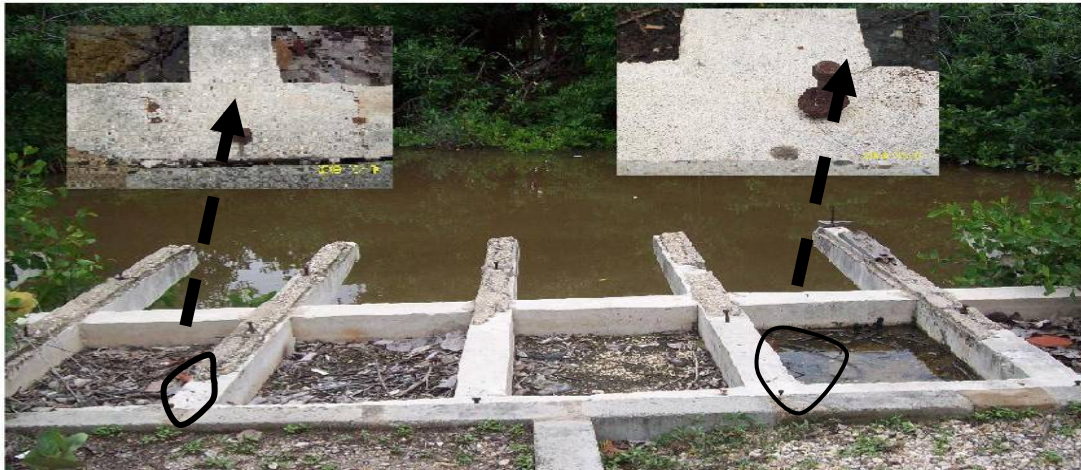
Los muelles del parque miden 3 x 6m están formados por elementos portantes (vigas y columnas) en concreto y placa de madera. El estado de deterioro de los muelles es avanzado, puesto que ninguno posee la placa en madera que se hizo al principio y los elementos portantes han sido atacados por la corrosión que sufren los pernos de anclaje de la madera de la placa con las vigas en concreto de la misma.

Figura 26. Muelles atacados por la corrosión

6. La corrosión es un factor que ha deteriorado al parque en menor cantidad ya que solo algunas estructuras de muelles han sido atacadas.

Basados en el detrimento de la infraestructura que ha sido causado principalmente por la corrosión y la utilización de tablas poco resistentes a los efectos del sol y la lluvia, se aconseja, cortar los pernos que sobresalen en los muelles y hacer nuevos anclajes para colocar la placa de madera utilizando tablones de 2" x 6", lo mismo que en los puentes, además aplicar anticorrosivo a los elementos de metal que queden expuestos al ambiente, para prevenir la corrosión de ellos y el agrietamiento de la estructura.

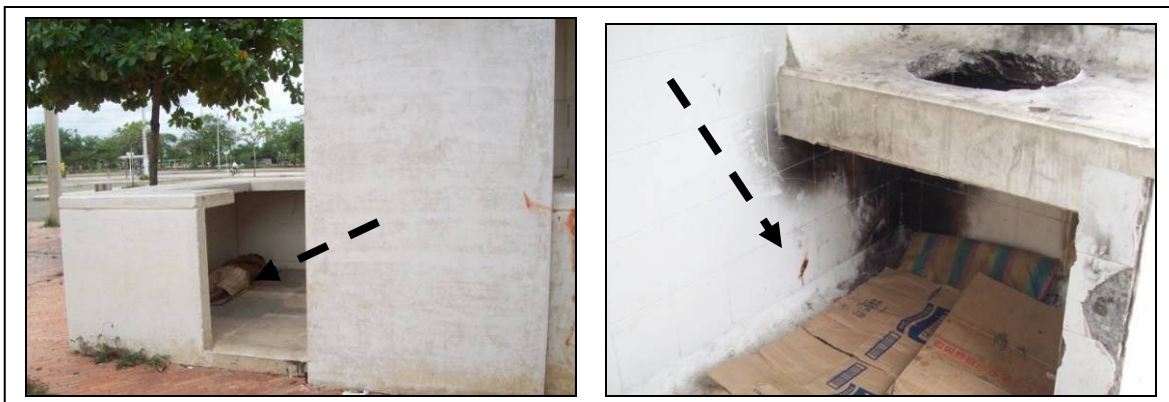
Las casetas de baños, las cocinetas y la caseta de portería estructuralmente están en buen estado, pero las casetas y las cocinetas se han convertido en el dormitorio de indigentes que en momentos de ocio han causado averías a los acabados como pintura y enchape

Figura 27. Casetas de baños exteriores

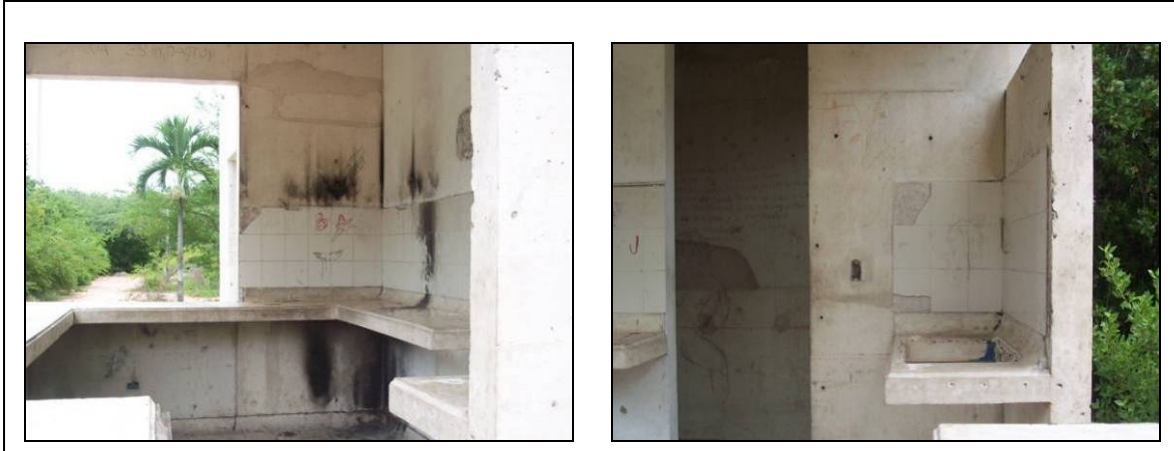
Figura 28. Caseta de baños internos

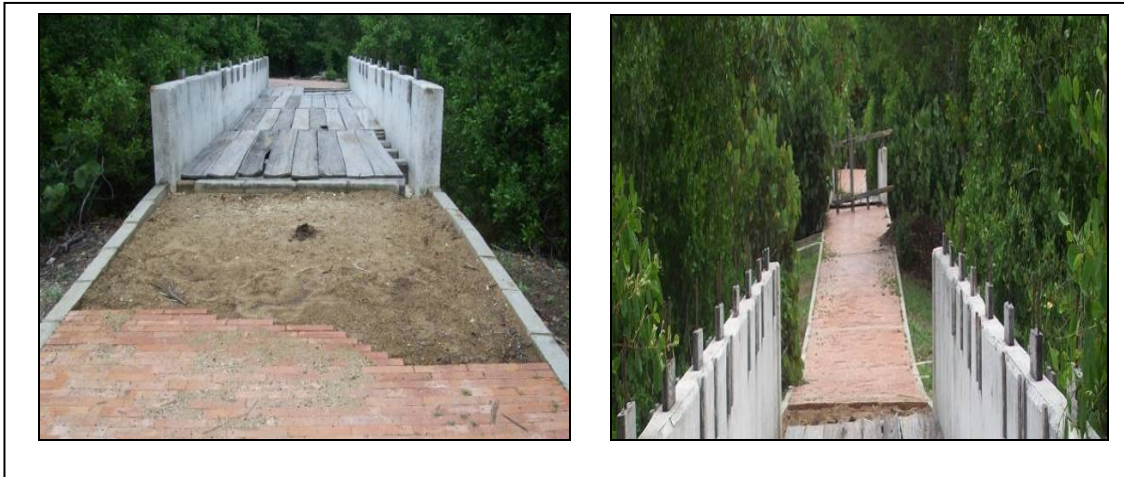
En el parque se encuentran caminos internos hechos en adoquín y en piedra caliza. Los caminos en adoquín en general se encuentran en buen estado solo hay tramos pequeños donde debe reinstalarse piezas de adoquín. Sin embargo en los caminos de piedra caliza se observa el descuido, porque han desaparecido prácticamente a causa del pasto que ha crecido sobre ellos. (Véase Figura 30)

Figura 29. Caminos deteriorados.

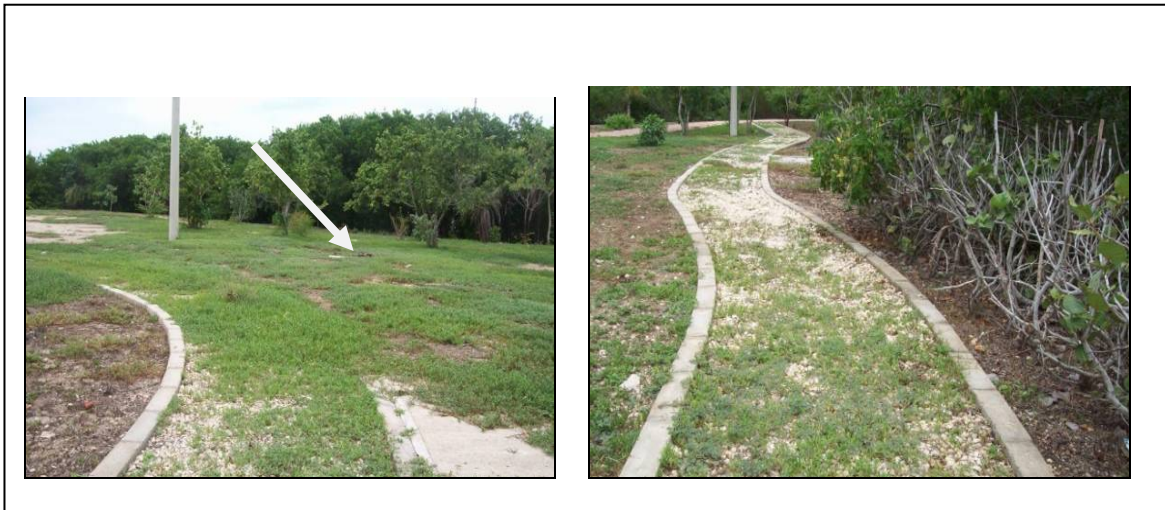
Figura 30. Los caminos invadidos de maleza

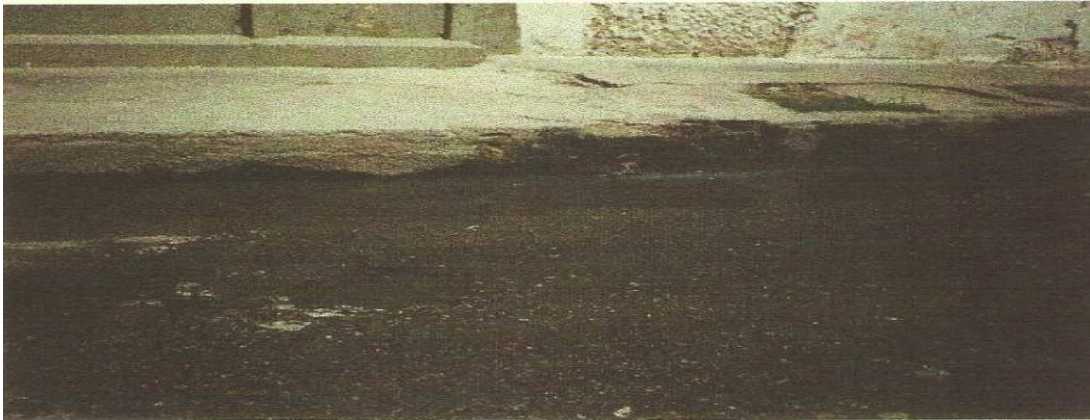
Anexo 1. Aguas residuales superficiales (Calle Duro)

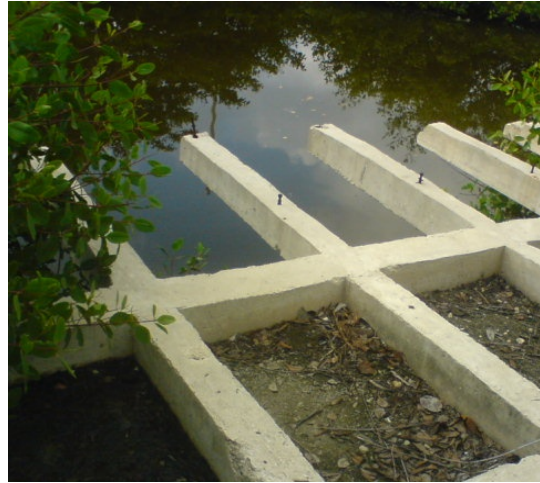
Muelle en mala condiciones

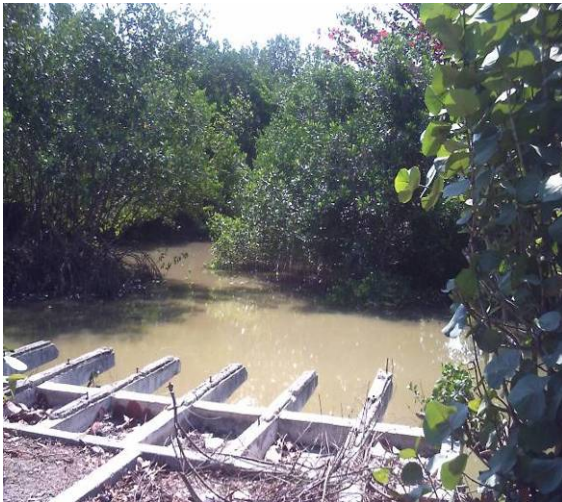
Muelles deteriorados

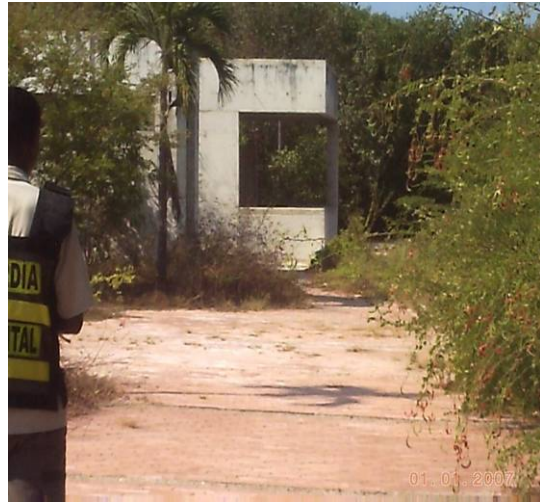
Baños destruidos
