**ANÁLISIS DE LA LOGÍSTICA DE OPERACIONES DEL PROCESO
PRODUCTIVO DEL LADRILLO NÚMERO 4 EN LA LADRILLERA LA CLAY S.A
CON MIRAS AL MEJORAMIENTO DE SU PRODUCTIVIDAD, UTILIZANDO LA
METODOLOGÍA PDCA.**

**UNIVERSIDAD TECNOLÓGICA DE BOLÍVAR
FACULTAD DE INGENIERÍA
MINOR EN LOGÍSTICA Y PRODUCTIVIDAD
CARTAGENA
SEPTIEMBRE DE 2012**

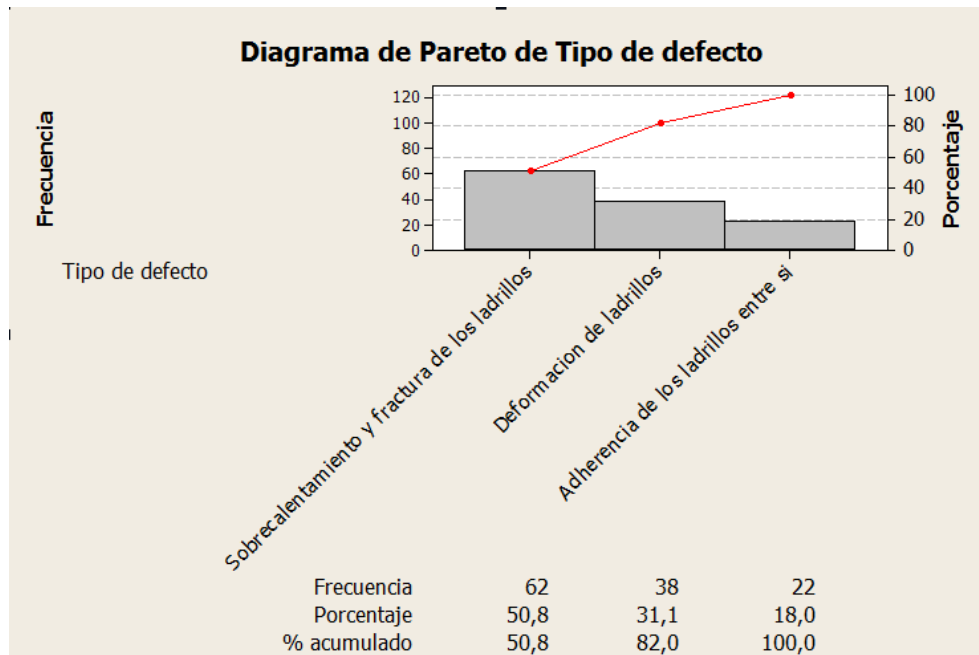
Diagrama 2. Diagrama de Pareto para consecuencias en el horno 1.

Se observa entonces que la falla más recurrente es la número 3, la cual hace referencia al sobrecalentamiento y fractura de los ladrillos. Se observó que en no hay un lugar en específico del amontonamiento de ladrillos dentro del horno donde se presentan estas fallas, lo cual permite inferir que no hay una causa específica que esté ocasionando el problema, más bien un conjunto de errores de método que se producen cada vez en forma diferente por no tener estandarizado el proceso de cocción como tal.

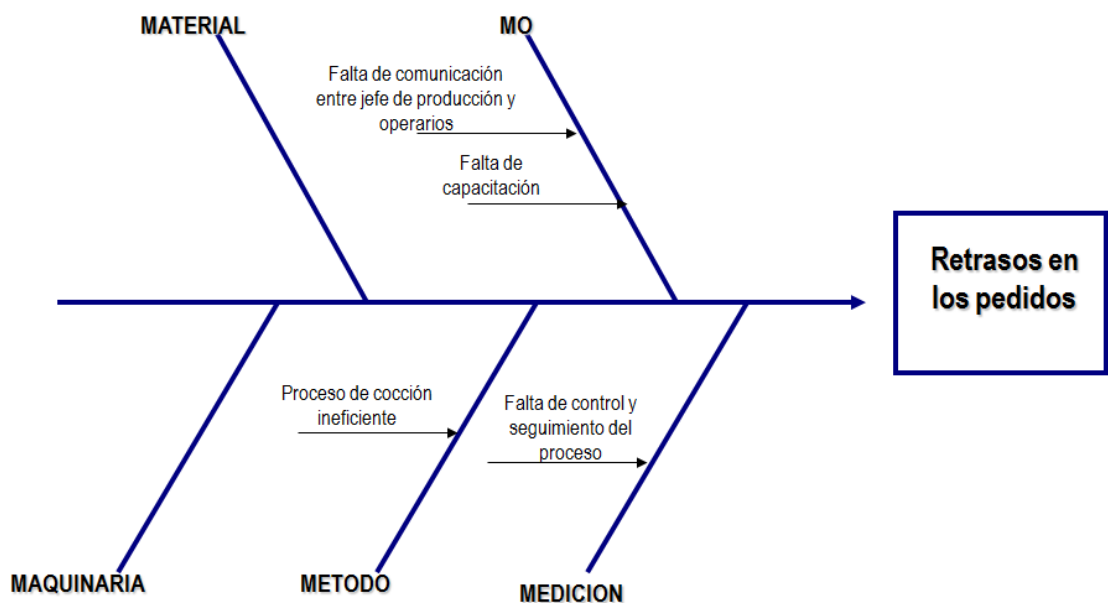
Diagrama 4. Diagrama de Ishikawa para retrasos en los pedidos.

Del anterior diagrama se concluye que, la falta de comunicación y capacitación con los empleados constituye un problema, debido a que la producción a toda marcha se ha vuelto tal prioridad, que no se toman tiempos para hacer una buena planeación y transmitirla de manera correcta a los empleados, tampoco se realizan capacitaciones referente al tema de producción.

Tampoco se realiza un estricto control ni seguimiento del proceso, de tal manera que el departamento de calidad trata de mantener el nivel de producto no conforme en este margen, pero no se esfuerzan por disminuirlo según lo observado en la compañía y en una entrevista personal con el jefe de calidad.

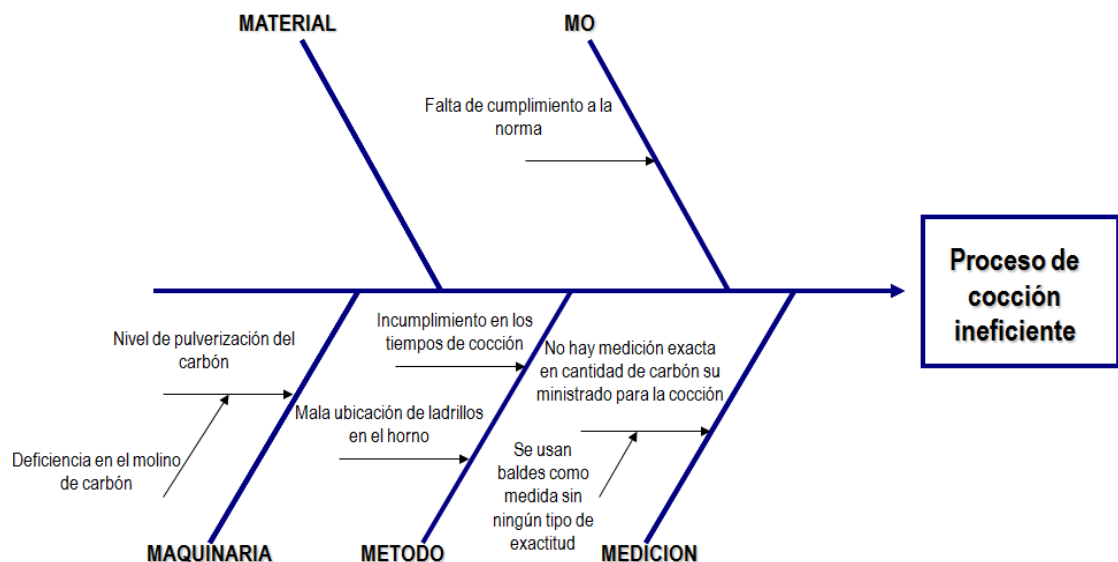
Diagrama 5. Diagrama de Ishikawa para proceso de cocción ineficiente.

En lo referente al proceso de cocción ineficiente se hallan varios factores, en primer lugar, por el contrario a lo que alegan los empleados con lo referente a la estandarización de la norma, se observó que no se realiza ningún tipo de pruebas tal y

como la norma técnica Colombiana para unidades de mampostería de arcilla cocida lo exige tales como resistencia mecánica a la compresión, y tasa de absorción permisible, las demás especificaciones tales como dimensionamiento, espesor de paredes, dimensiones modulares, textura y color, y límites de defectos superficiales, están controladas en el sistema de moldeamiento utilizado por el ingeniero de planta.

Se observa otra falla de método en el posicionamiento de los ladrillos, ya que no existe una demarcación para su correcta ubicación, los operarios los van ubicándolos en la parte interior del horno sin ningún tipo de demarcación estandarizada, lo cual afecta el flujo de carbón durante la quema, además de eso, por normatividad deben dejarse entre 3 y 5 centímetros entre cada ladrillo para permitir el correcto flujo de carbón y una cocción correcta, tampoco hay exactitud en este tema.

Analizando el diagrama de Ishikawa, observan 5 causas, de las cuales 4 están directamente relacionada con el problema, la deficiencia en el molino de carbón, la mala ubicación de los ladrillos en el horno, el incumplimiento en los tiempos de cocción, y la falta de medición en cuanto a la cantidad de carbón utilizado. Referente a la falta de cumplimiento de la norma, no es una causa directamente relacionada con el problema a tratar, ya que la norma exige pruebas como resistencia mecánica a la compresión, niveles de absorción permisible, y dimensiones modulares al finalizar el proceso, pero no es una causa directa para los productos no conformes que se están estudiando en la presente investigación.

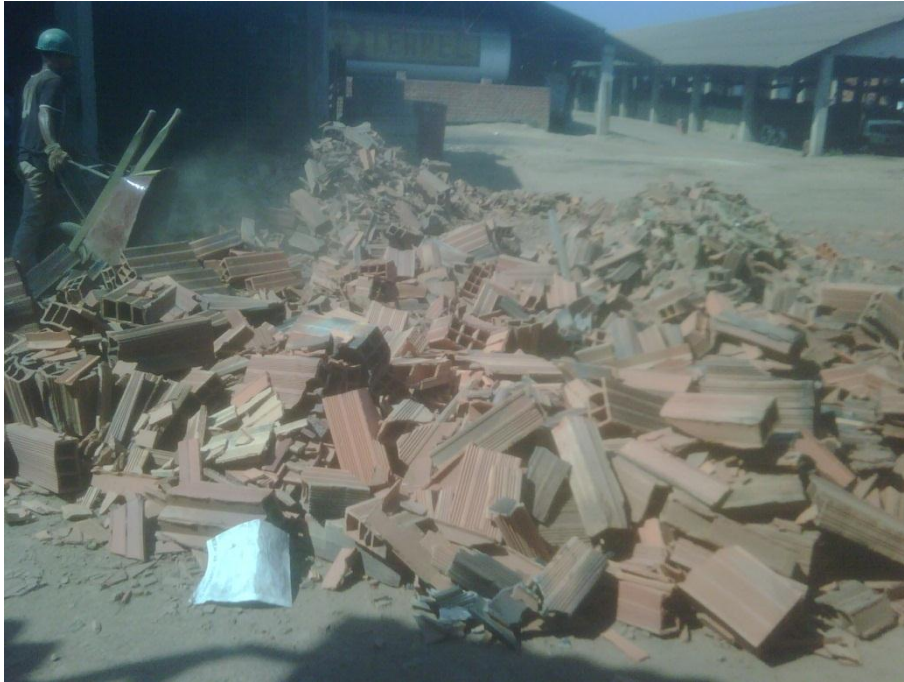
Ladrillos no conformes arrojados en la zona d desperdicio de la empresa.

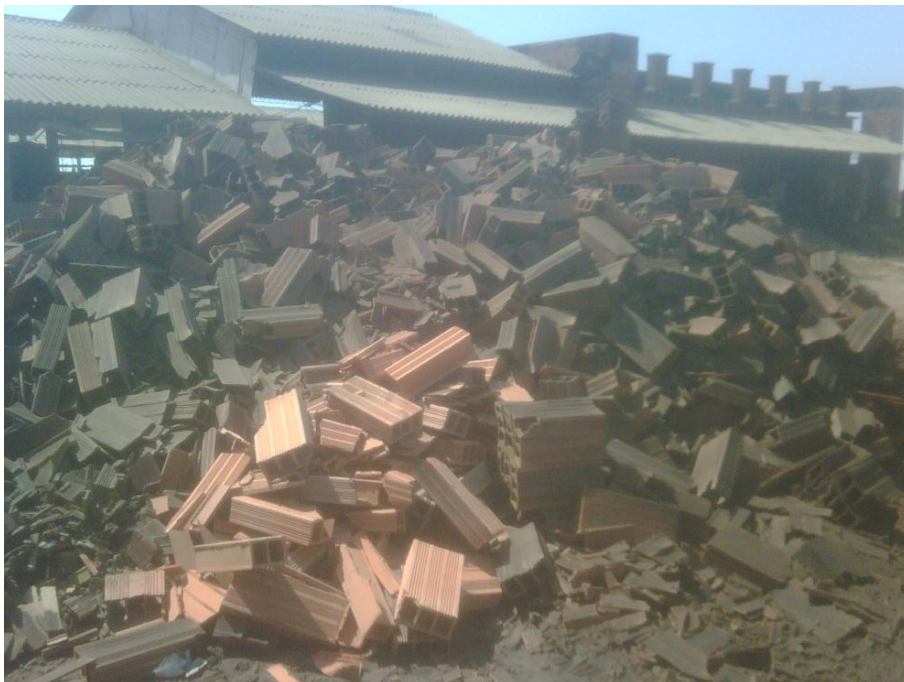
Ladrillos no conformes arrumados por toda la superficie de la empresa.

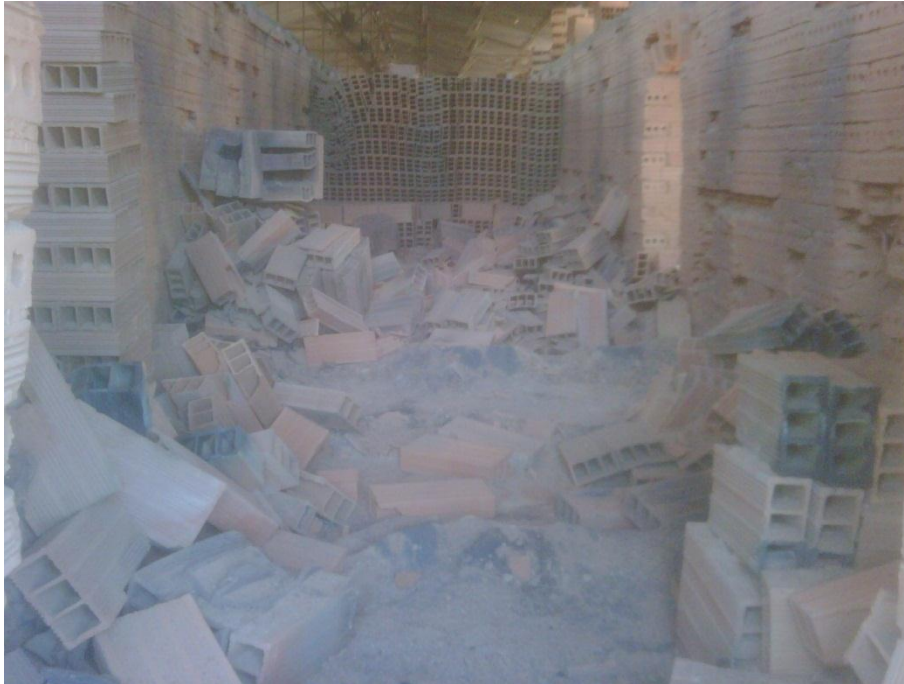
Nótese al fondo ladrillos deformados a causa de la incorrecta circulación del carbón entre los mismos por la falta de espacio entre si, en la parte de en frente se observan ladrillos sobrecalentados por exceso de carbón en una diferente tobera.

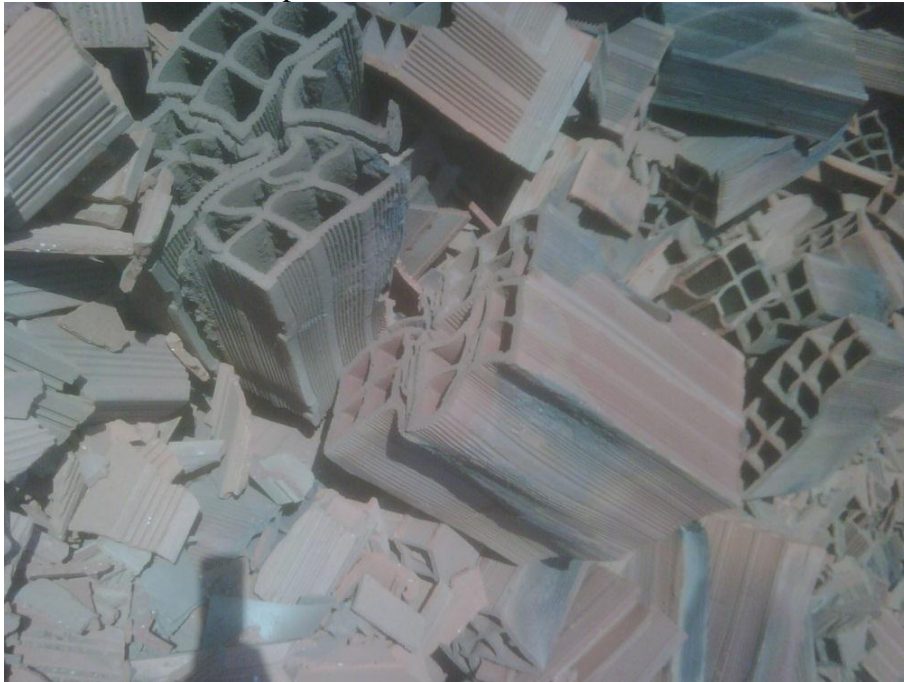
Ladrillos deformados por cantidad de carbón insuficiente.
