Tesis de Grado
Mateo F. Guzmán Leguízamo
Enrique L. Nieto Calvo
Cartagena D. T. & C., Colombia, 2016

**EVALUACIÓN DE APTITUD PARA EL SERVICIO DEL TANQUE T2013 DE LA
EMPRESA MEXICHEM APLICANDO LA NORMA API 579-1/ASME FFS-1**

**Trabajo de grado presentado como requisito para optar al título de
Ingeniero Mecánico**

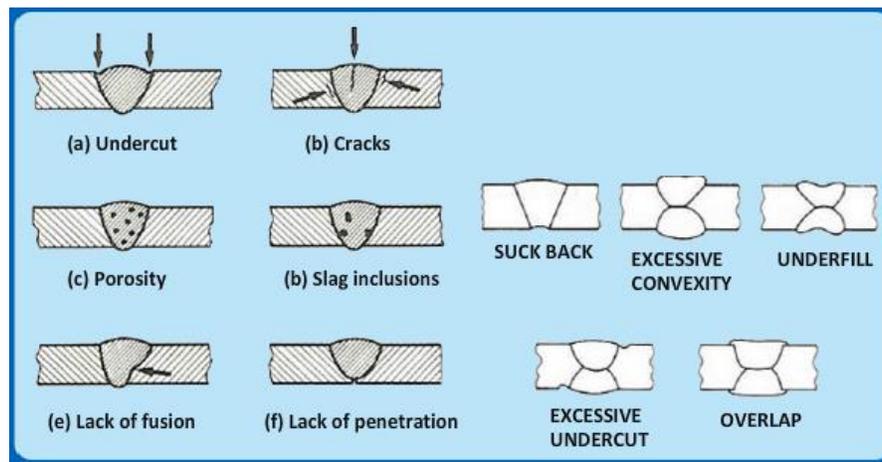
El agrietamiento de las juntas soldadas - Figura 2 (b) - ocurre por la presencia de esfuerzos multidireccionales localizados que en algún punto rebasan la resistencia máxima del metal. Cuando se abren grietas durante la soldadura o como resultado de ésta, generalmente solo es aparente una ligera de la pieza de trabajo.

Figura 2. Defectos de las uniones soldadas: (a) Socavación, (b) Grietas, (c) Porosidad, (d) Inclusiones no metálicas, (e) Falta de Fusión, (f) Falta de Penetración.

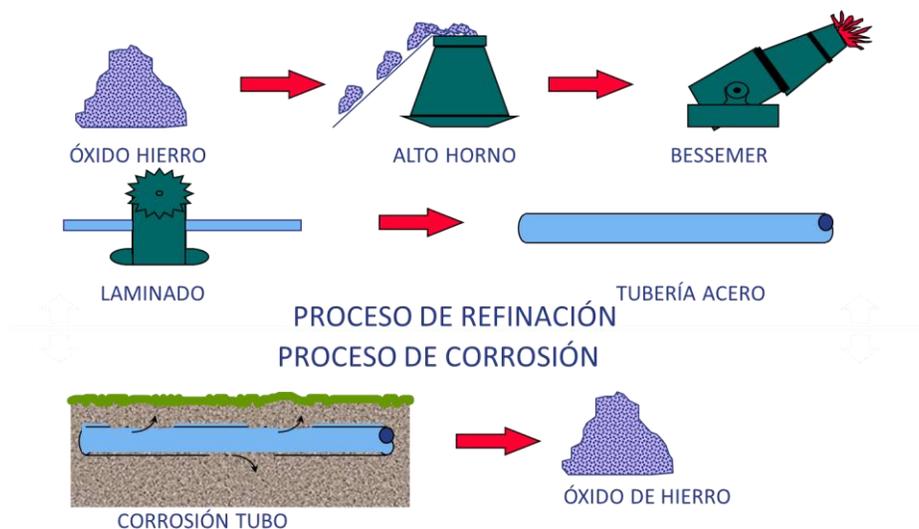
Ilustración 10. Ciclo de procesado del hierro en la producción de tuberías.

La fuerza motriz de la corrosión es la tendencia natural de los metales a regresar a su estado menos energético de óxido, es decir, la corrosión es el proceso inverso a los procesos de refinación de los metales (Roberge, 2008). Un ejemplo típico de este proceso se encuentra en el ciclo del hierro (ver Ilustración 10).

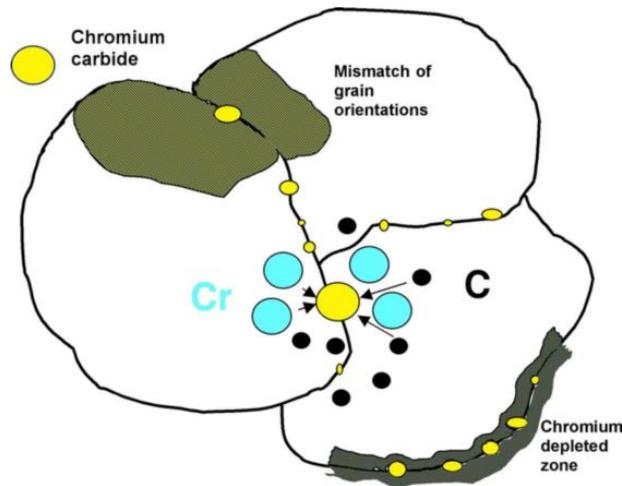
sensibilización, y se muestra de manera esquemática en la Ilustración 12. La Imagen 1 muestra un ejemplo de la microestructura de ataque de corrosión intergranular en el límite de grano.

Ilustración 12. Agotamiento de cromo en los límites de grano (sensibilización)

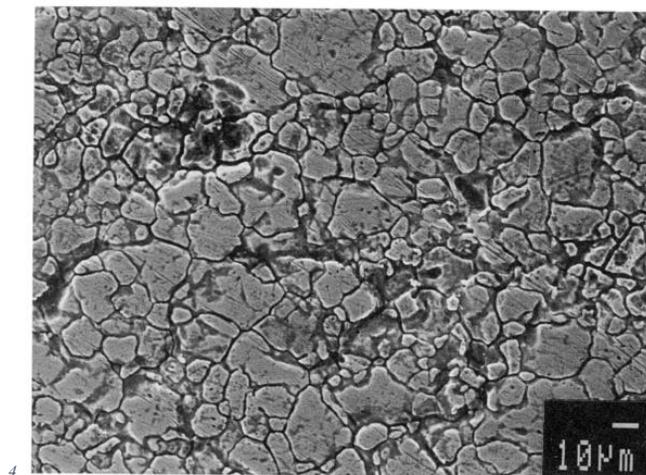
Imagen 1. Ataque de corrosión intergranular en el límite de grano

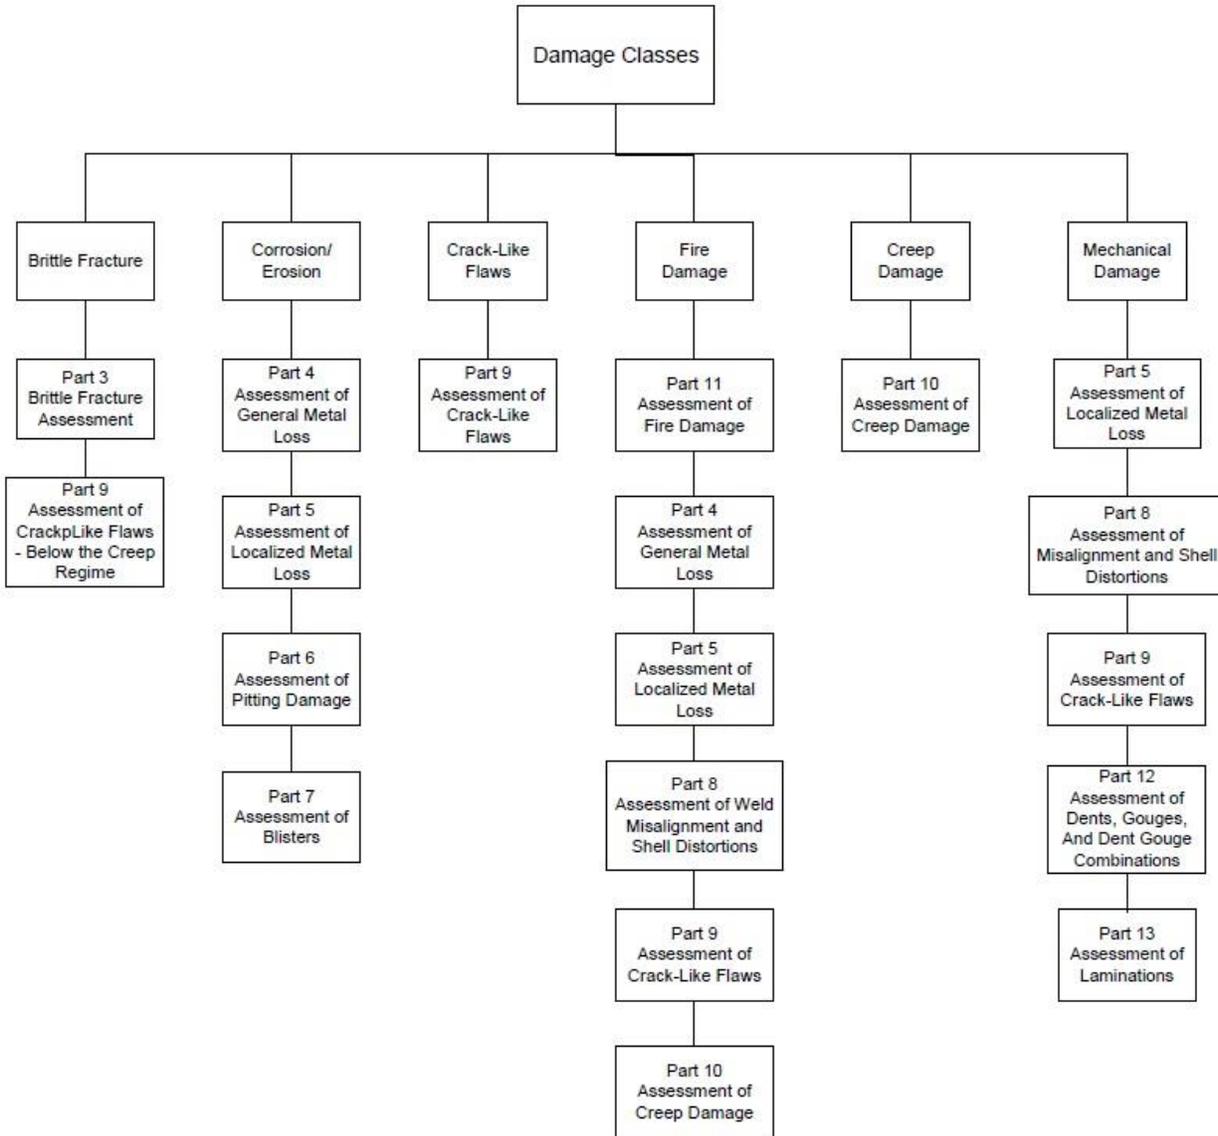
Figura 3. Clases de daños que pueden ser evaluados con la norma API 579-1/ASME FFS-1 con la sección que evalúa el mecanismo de daño.

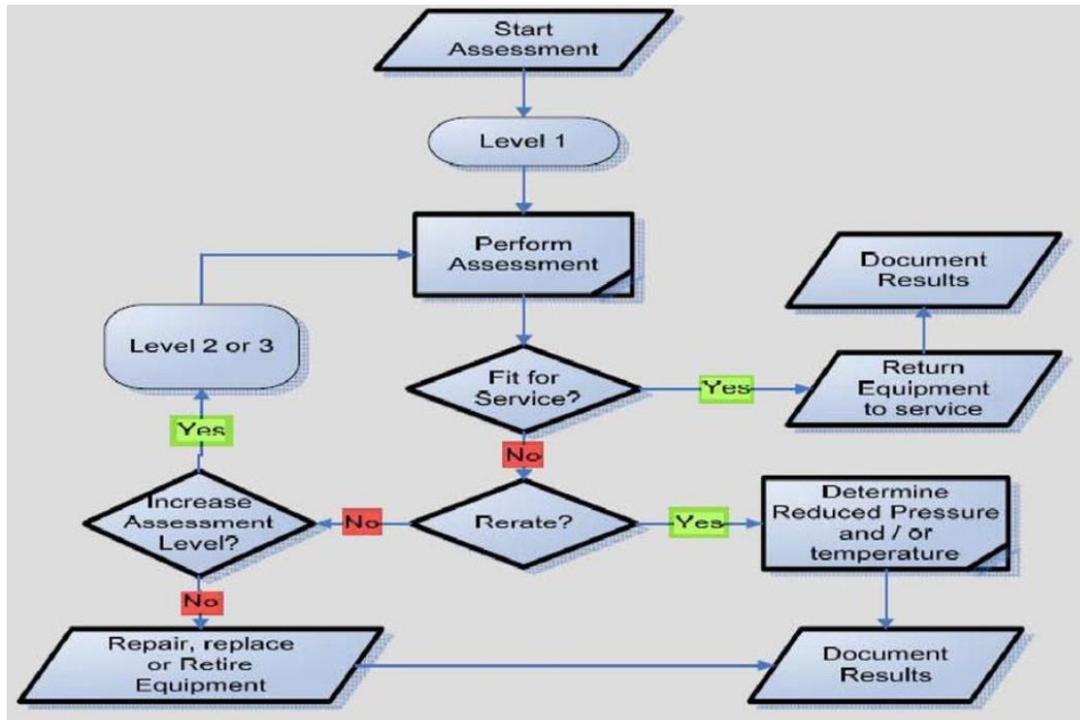
Figura 4. Diagrama de flujo de Evaluación por niveles de la norma API 579-1/ASME FFS-1.

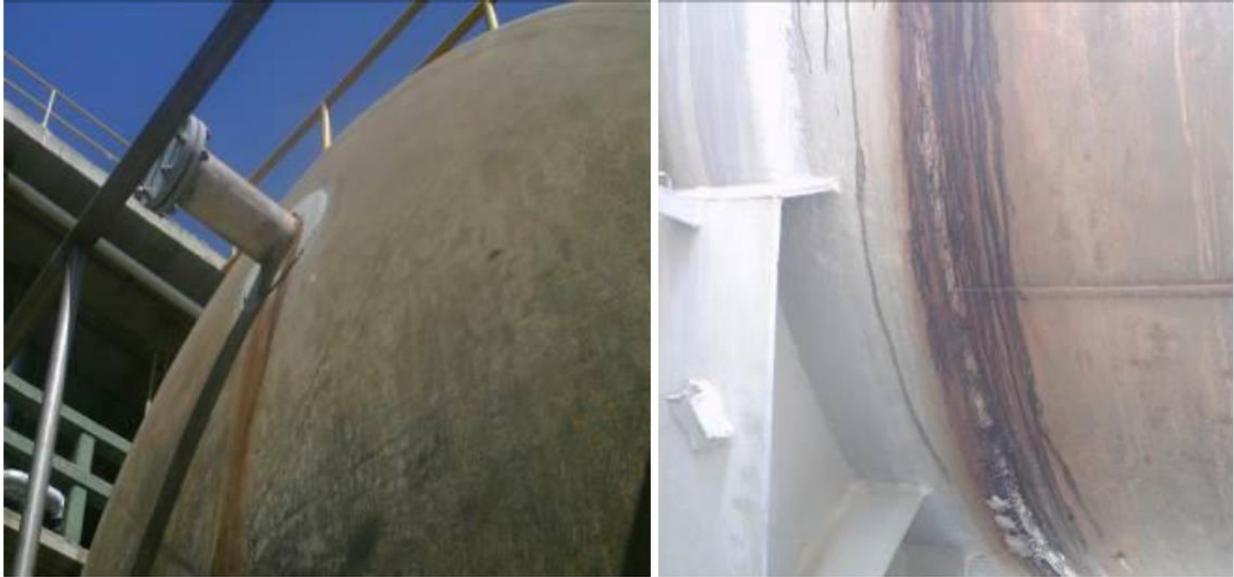
Imagen 3. Problemas de corrosión en las uniones soldadas.

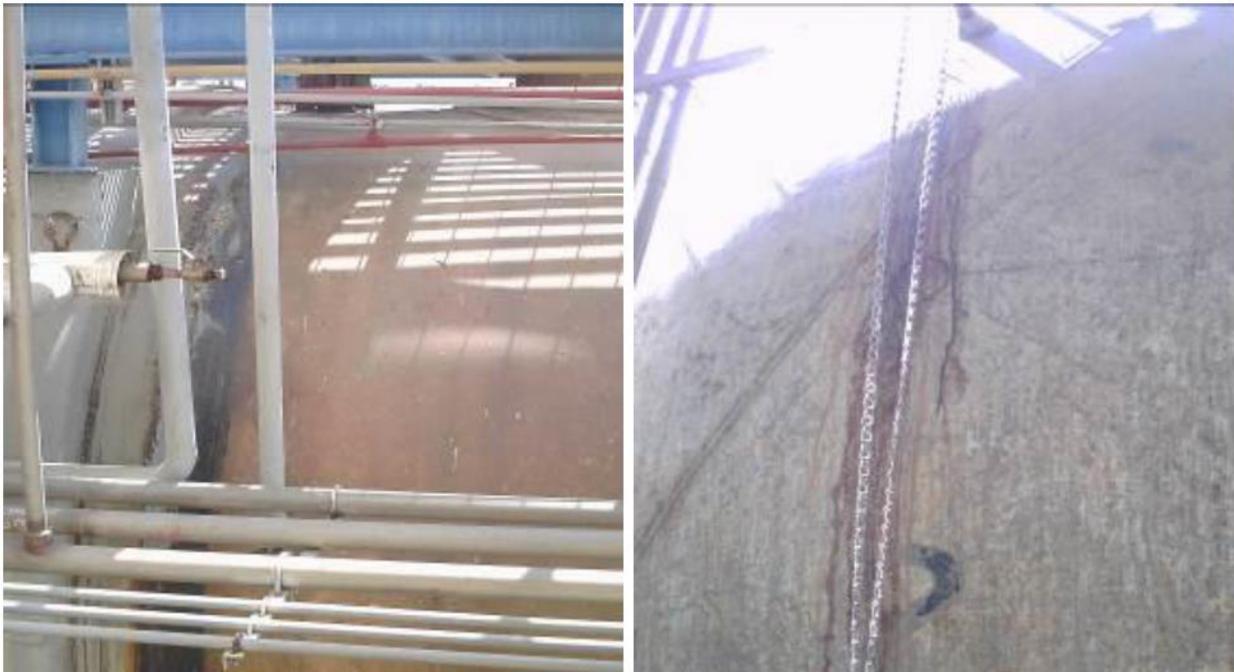
Imagen 4. Más problemas de corrosión en las uniones soldadas.

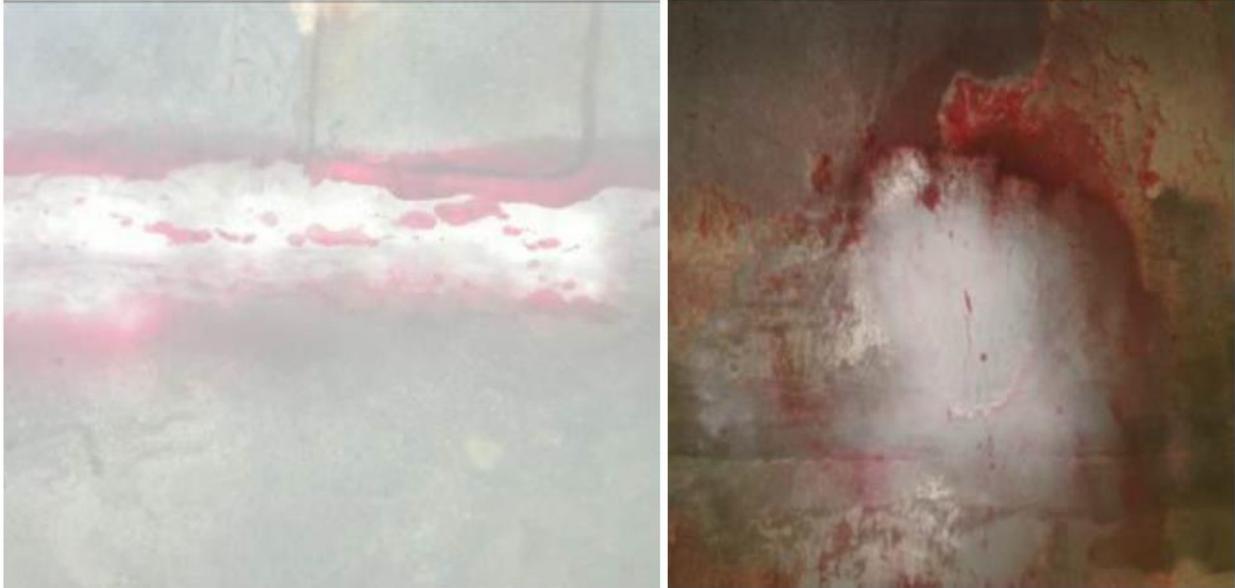
Para poder implementar pasos correctivos se realizaron nuevos procesos, donde el primero de ellos fue el uso de tintas penetrantes, con dicho proceso se determinó el modo como fue construido el equipo donde sobresalían los procesos de SMAW (Shield Metal Arc Welding) y GMAW (Gas Metal Arc Welding).

Imagen 5. Defectos de soldadura detectados por medio de tintas penetrantes.

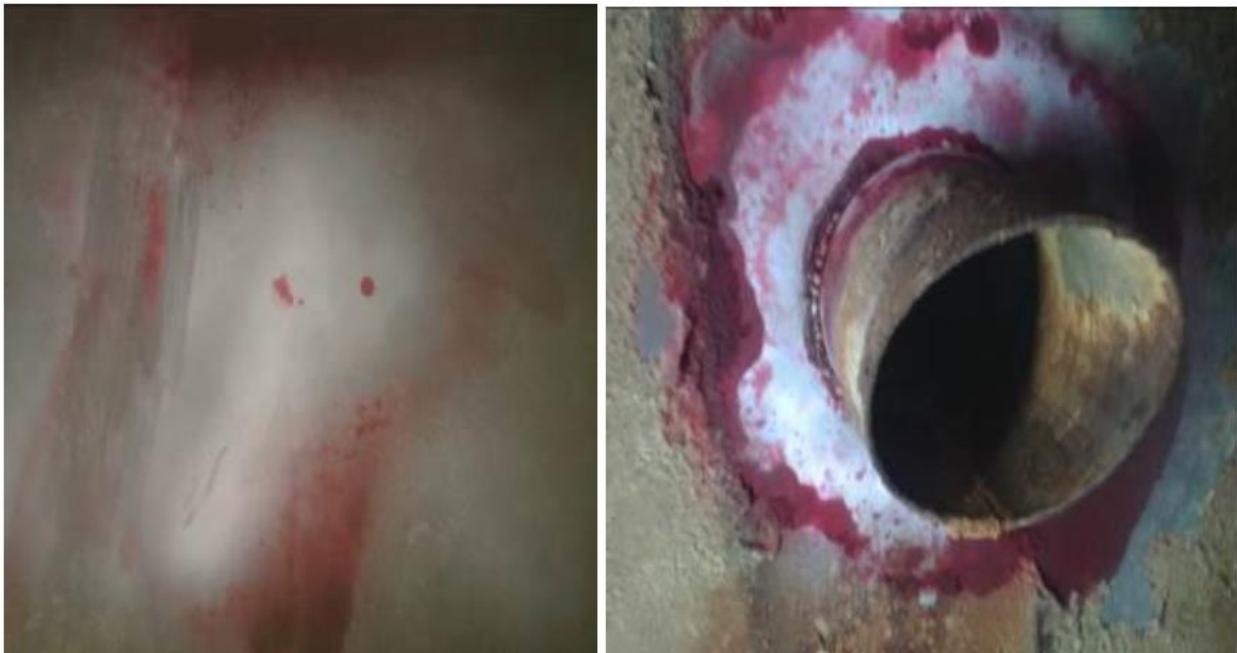
Imagen 6. Más problemas en las uniones soldadas detectados por medio de tintas penetrantes.

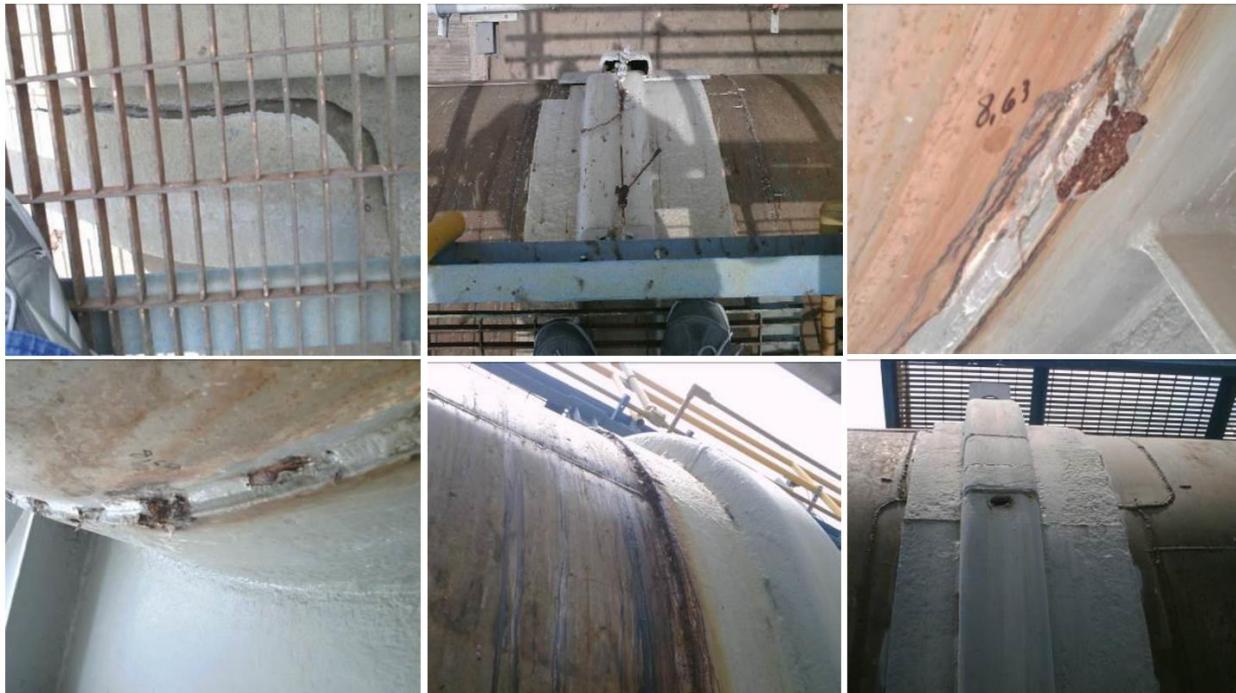
Imagen 7. Problemas detectados por inspección visual.

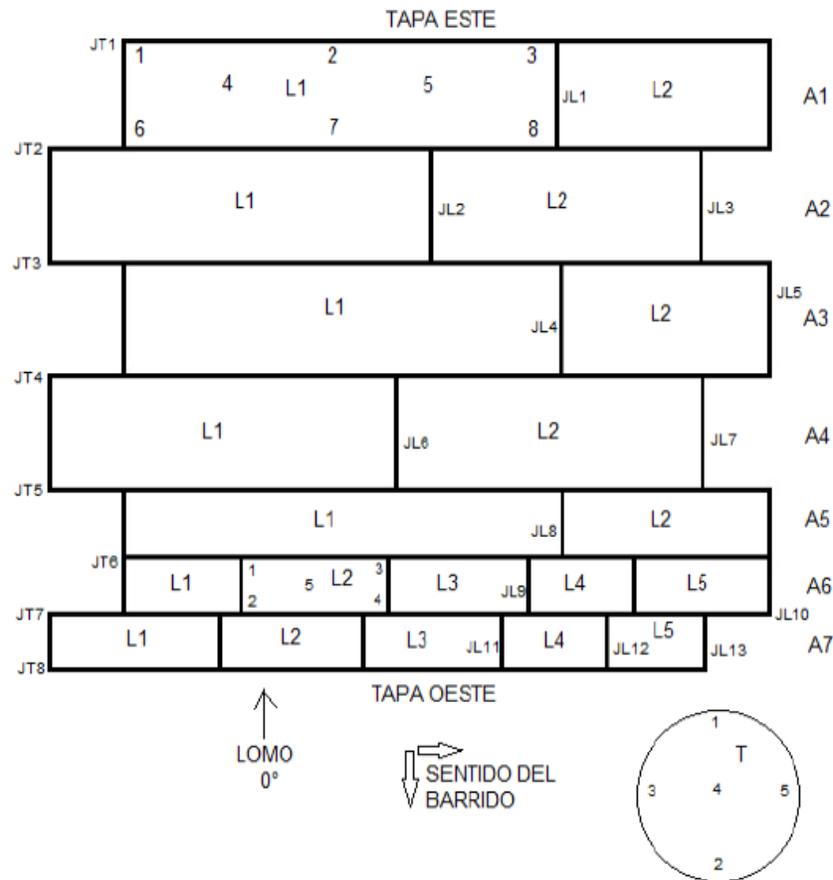
Imagen 8. Representación gráfica del desarrollo del tanque.

La imagen muestra las láminas que conforman el cuerpo del tanque considerando que todas están unidas de manera plana; considerando el sólido en revolución como una superficie extendida. La nomenclatura mostrada en la imagen es la siguiente:

JT: Junta Transversal

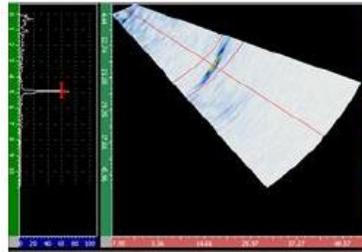
Imagen 9. Defecto de la JT1, ubicado a partir de los 170°, a una profundidad de 6.68mm y con 200mm de Longitud. Inspeccionada desde el exterior.

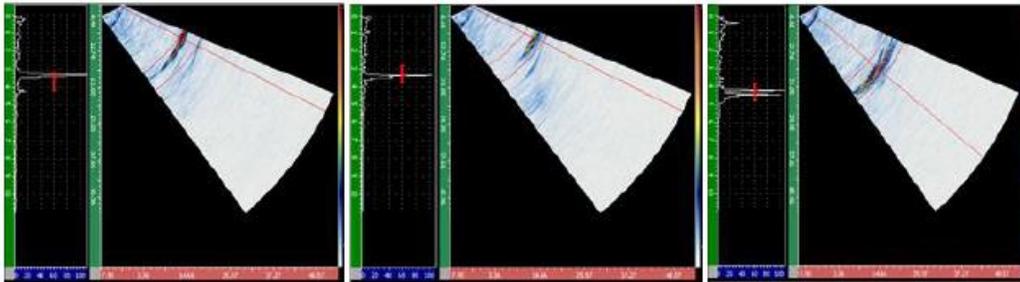
Imagen 10. Defecto a lo largo de toda la JT2, ubicado en la raíz. Inspeccionada desde el exterior.

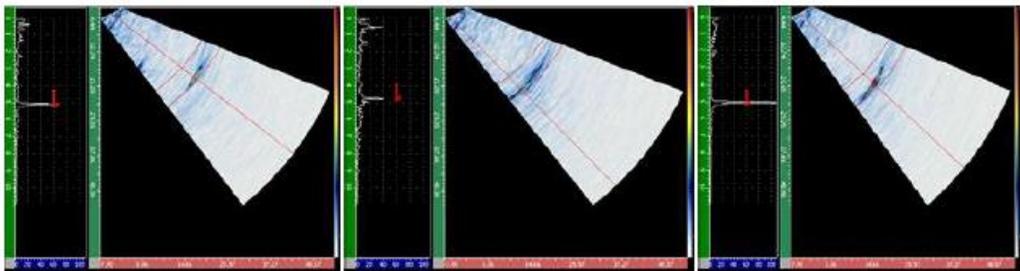
Imagen 11. Defectos de la JT3, ubicados a 30°, 45° y 90° a profundidades y longitudes respectivamente de 4.2, 2 y 3 mm; 20, 100 y 120 mm.

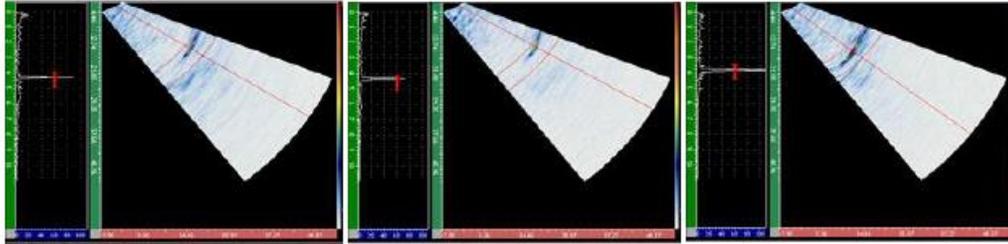
Imagen 12. Defectos de la JT5, ubicados a 110°, 190° y 250° a profundidades y longitudes respectivamente de 6.98, 7.2 y 7.8 mm; 260, 150, 200mm

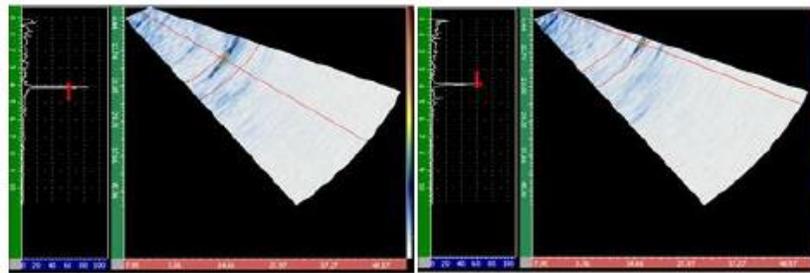
Imagen 13. Poros de la JT6, ubicados a 200° con profundidades de 6.3 y 7 mm. Esta junta no presenta uniformidad, es decir, al parecer una parte fue aplicada desde el exterior y otra desde el interior, por lo que registra socavaciones en toda su longitud alcanzando profundidades entre 3 y 4 mm.

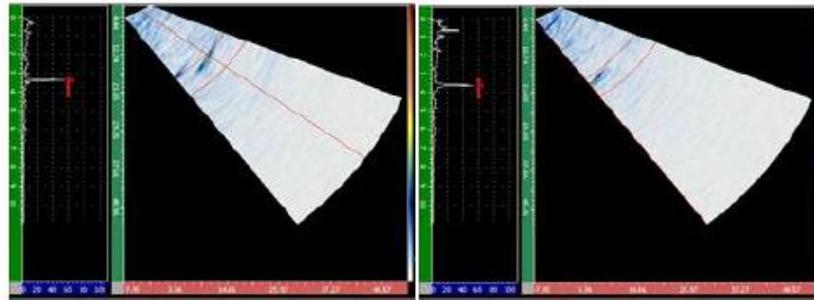
Imagen 14. Defecto y poro de la JT7, ubicados a 180° y 240° a profundidades de 5.85 y 4.81 mm y con una longitud de 210mm ambas.

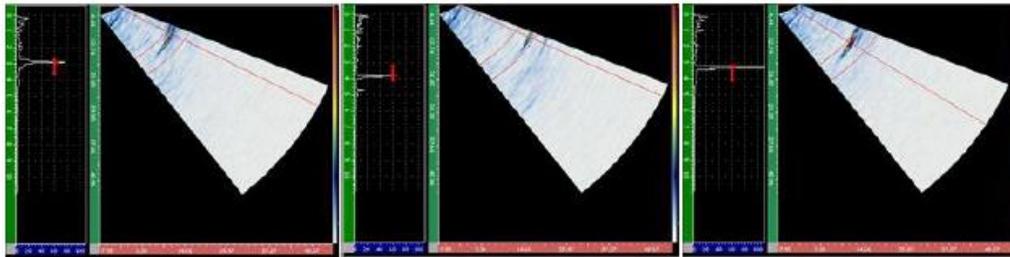
Imagen 15. Defectos de la JT8, ubicados a 180°, 220° y 250° a profundidades y longitudes respectivamente de 5, 8.18 y 5.51mm; 200, 130 y 210mm

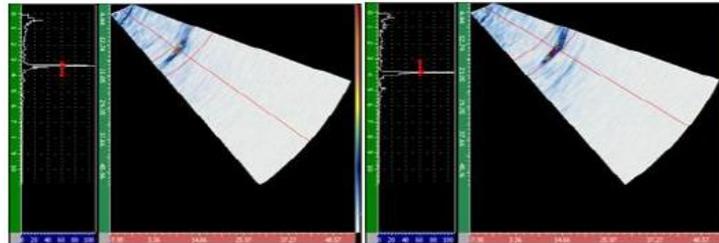
Imagen 17. Defectos de la JL11, a profundidades de 4.8 y 5.38mm y longitudes de 130 y 200mm respectivamente.

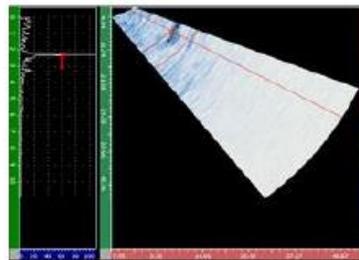
Imagen 18. Defecto de la JL12, en la raíz, con una longitud de 220mm.

Finalmente, los resultados permiten obtener hallazgos en las juntas entre los soportes estructurales de acero al carbón y el cuerpo del tanque en 304L, las cuales se realizaron con un electrodo de transición 308L. Posteriormente, en el análisis que se realiza a los resultados, la zona donde se realizó la reparación y se ubicó un elemento tensor evitando el procedimiento de soldadura

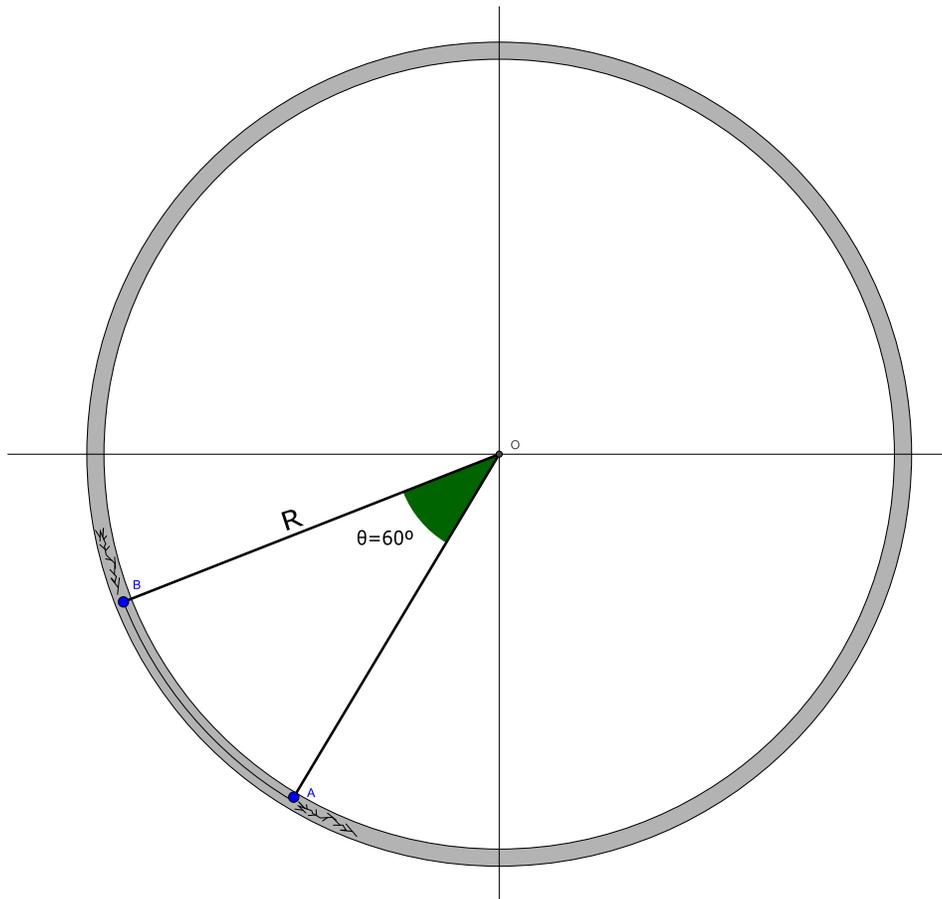
$$S = \frac{60 * 2 * \pi}{360} * 125,196 = 131,10 \text{ in}$$

Ilustración 13. Longitud de la grieta. Método gráfico. (No a escala)

La segunda condición geométrica es: Longitud de la discontinuidad más cercana debe ser mayor a $1,8\sqrt{Dt}$, esta relación debe ser menor a la longitud entre las grietas sino no cumple la condición.

- Longitud entre grietas: 131,10 in
- Condición: $1,8\sqrt{(125,196) * (0,32)} = 11,4 \text{ in}$
