Análisis de las instalaciones eléctricas de la Institución Educativa
Antonia Santos

Universidad Tecnológica De Bolívar
Ingeniería Mecánica
Cartagena de Indias
2004

DESCRIPCION DE FALLAS EN LAS INSTALACIONES ELECTRICAS DE LA INSTITUCION

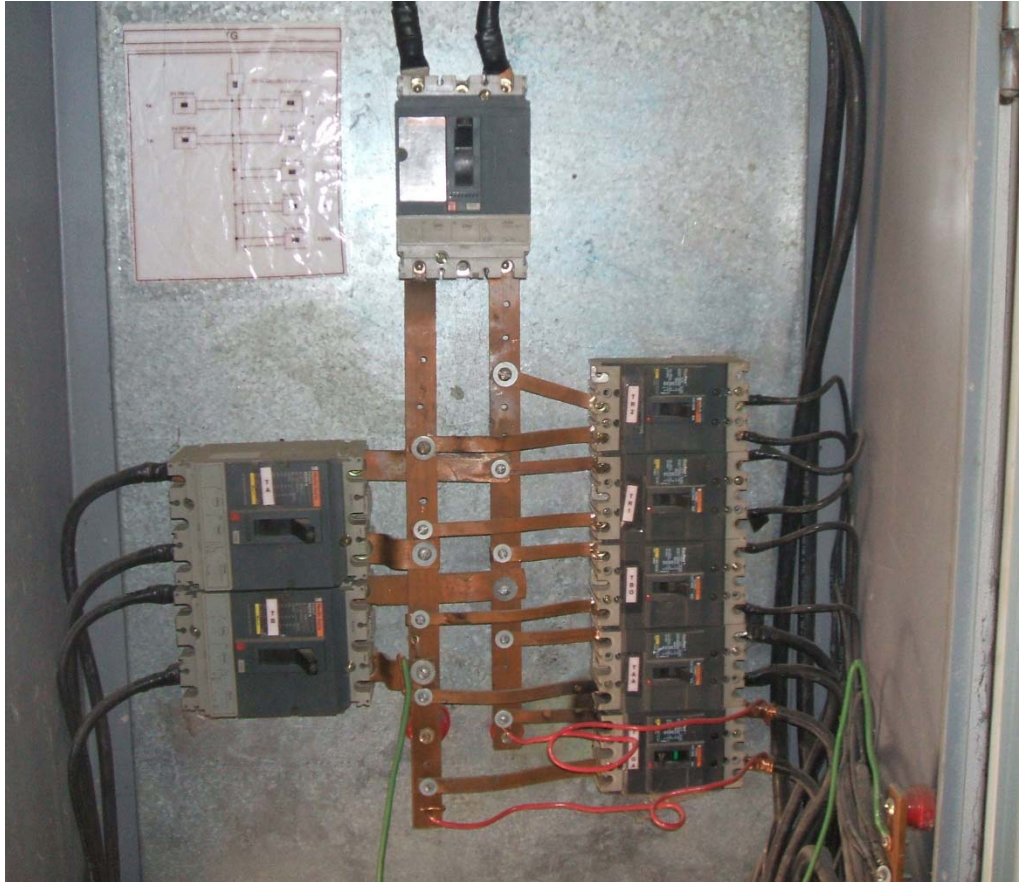
Figura 1. Tablero General TGB

Tablero general de baja tensión TGB Con puerta ubicado en Cuarto de Equipos, Instalado en intemperie con dimensiones aproximadas de 1.2x0.8x 0.25m. Como se muestra en la Figura 1 este tablero contiene:

- Un (1) interruptor termomagnético automático EasyPact de 3x250 A. (Totalizador General).
- 1 Interruptor termomagnético EasyPact de 3x150A (Totalizador del Tablero TA).
- 1 Interruptor termomagnético EasyPact de 3x125A (Totalizador de Tablero TB).
- 3 Interruptores termomagnéticos EasyPact de 3x40A (Totalizadores de los Tableros TR1, TR2 y TBO)
- 2 Interruptores termomagnéticos EasyPact de 3x60A (Totalizadores de los tableros TAA y TLIGA)

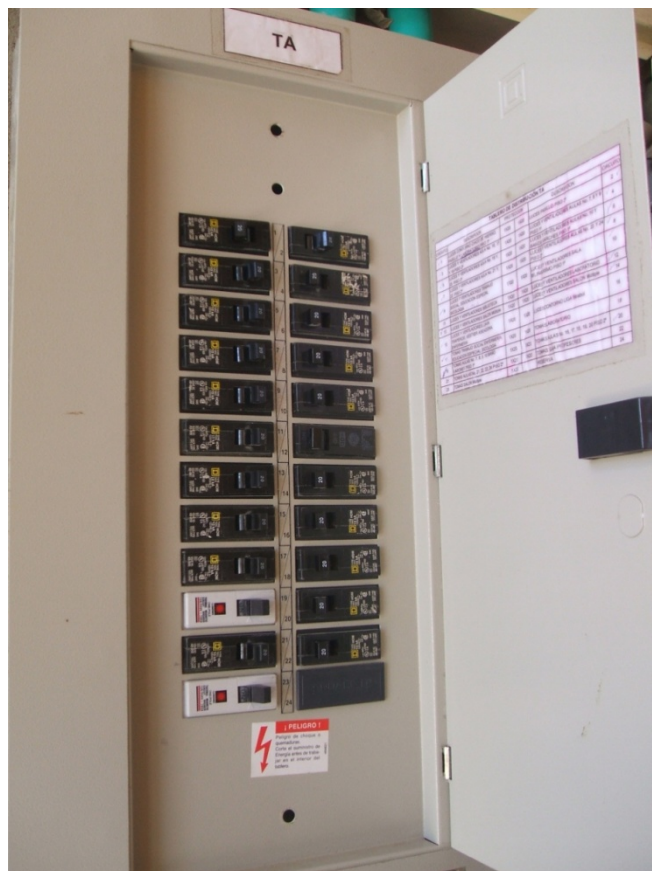
Figura 2. Tablero de Distribución TA

Tablero Bifásico de 24 circuitos 225 a 240V, 5 hilos: 2 fases + barra para neutro + barra para tierra aisladas con puerta y chapa plástica (SQUARE D), empotrado en pared, ubicado en pasillo, como se muestra en la figura 2.

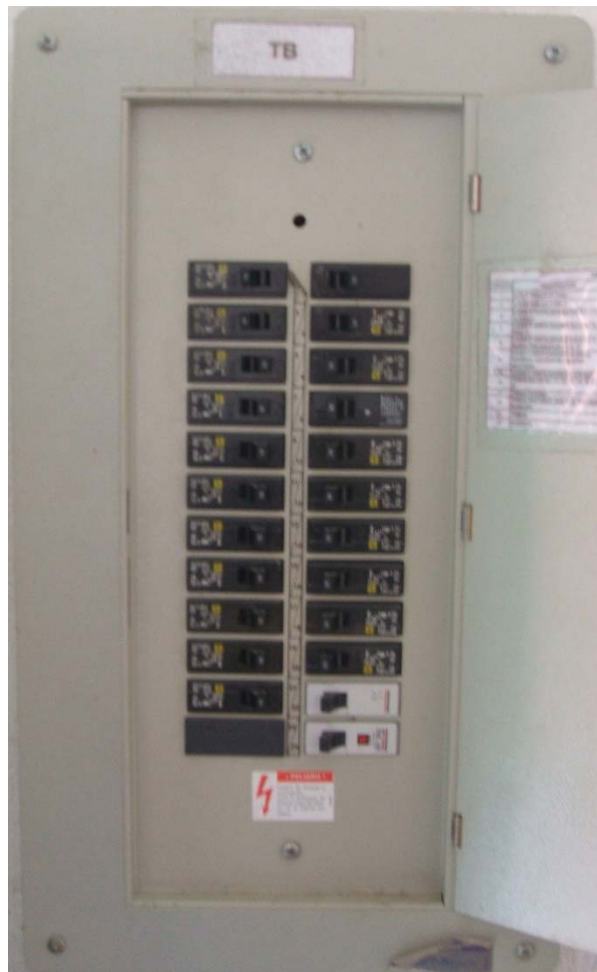
Figura 3. Tablero de Distribución TB

Tablero Bifásico de 24 circuitos 225 a 240V, 5 hilos: 2 fases + barra para neutro + barra para tierra aisladas con puerta y chapa plástica (SQUARE D), empotrado en pared, ubicado en pasillo. Como muestra la figura 3.

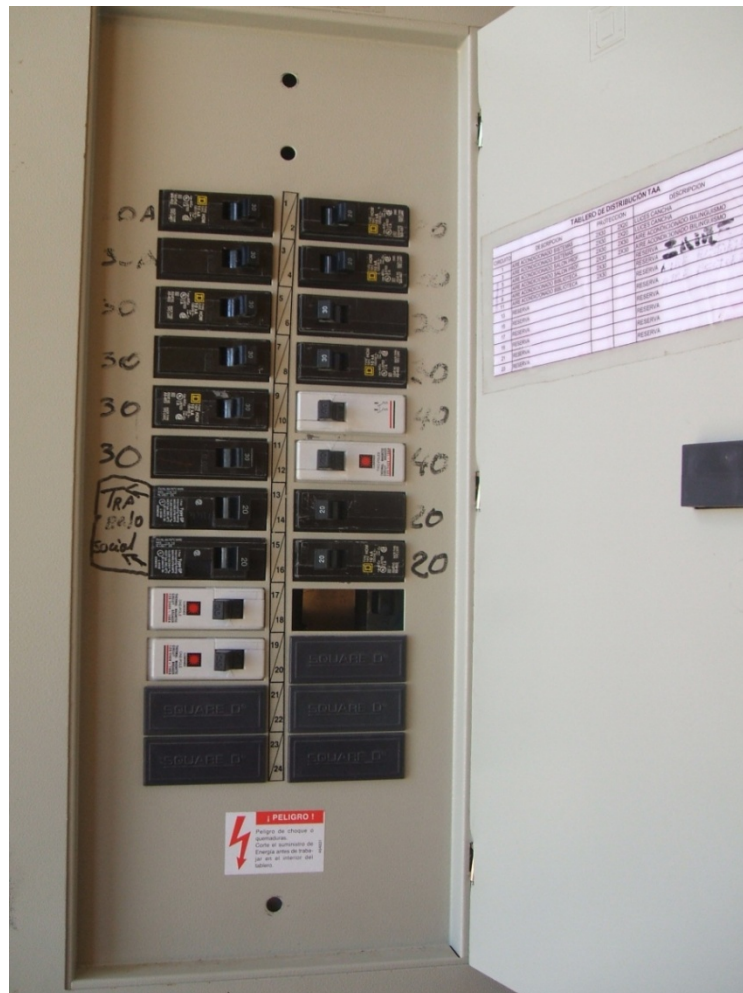
Figura 4. Tablero de Distribución TAA

Tablero Bifásico de 24 circuitos 225 a 240V, 5 hilos: 2 fases + barra para neutro + barra para tierra aisladas con puerta y chapa plástica (SQUARE D), empotrado en pared, ubicado en pasillo, como se muestra en la figura 4.

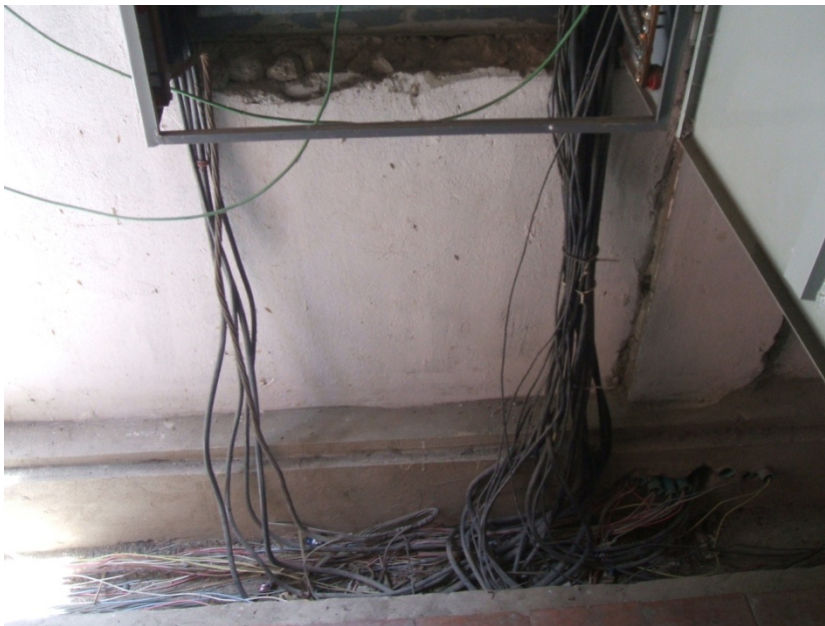
Como se puede ver en la Figura 6. Los cables que entran y salen del tablero general (TGB) se encuentran expuestos y sin ningún tipo de protección, el tablero carece de bajantes para los cables y

el cárcamo construido para estos se encuentra destapado. Esto puede llevar a graves consecuencias en el futuro ya que estos cables son accesibles a personas que los pueden manipular sin protección alguna pudiendo generar en ellas una grave lesión por electrocución. También se facilita la entrada de roedores e insectos que podrían dañar el aislamiento de los cables generando cortocircuitos y posibles incendios.

Figura 6. Cables de entrada y salida del tablero general TGB sin ninguna clase de protección.

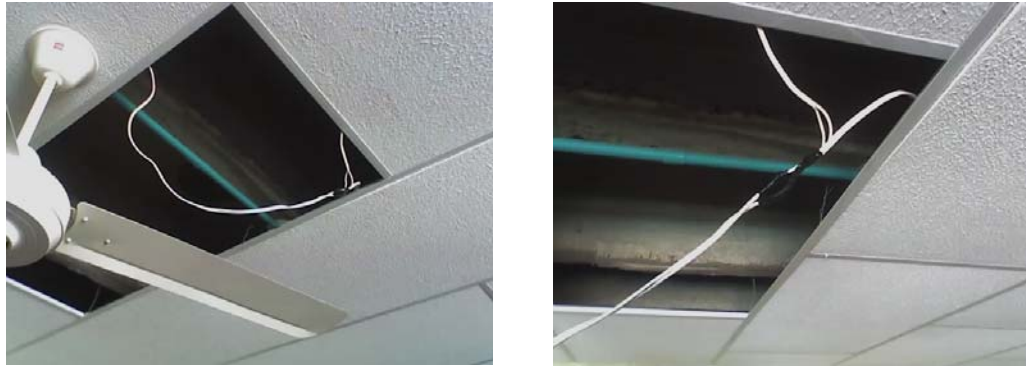
La instalación eléctrica de los ventiladores de techo de la institución se realizó en cordones portátiles (Calibres 2x12 y 2

x14 AWG), estas conexiones se realizaron por cielo raso expuestas ya que no fueron canalizadas en ninguna clase de tubería (Figura 7a) y 7b))

Figura 7a) y 7 b): Conexión de Ventiladores de Techo por cordón portátil sin ningún tipo de canalización.

La conexión eléctrica de los ventiladores de techo de la institución no es permitida según la Norma Técnica Colombia en su artículo 400 - 8:

“Usos no permitidos. A menos que se permita específicamente en el Artículo 400-7, no se deben utilizar cables y cordones flexibles: 1) en sustitución del alambrado fijo de una estructura; 2) cuando atraviesen agujeros en paredes, pisos o techos; 3) cuando atraviesen puertas, ventanas o aberturas similares; 4) cuando vayan unidos a la superficie de un edificio; 5) cuando vayan ocultos tras las paredes, pisos o techos de una edificación o 6) cuando vayan instalados en canalizaciones, excepto si se permite en otros lugares de este Código.”

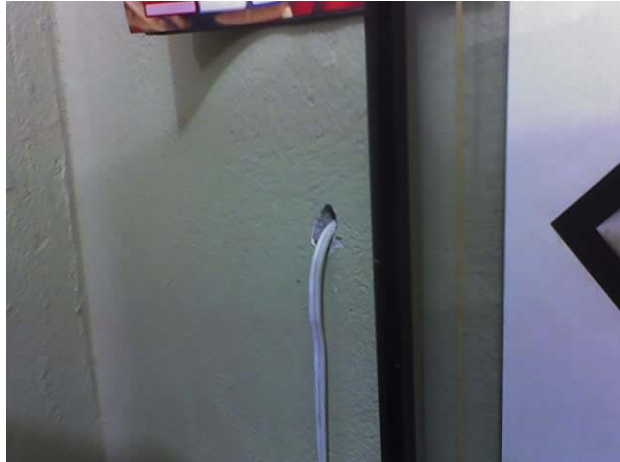
Instalaciones expuestas y conexión de tomacorriente con cordones portátiles a la vista sin polo a tierra conectada a cualquier circuito cercano provocando desbalance en el sistema (Figura 8)

Figura 8. Cordones portátiles sin canalización

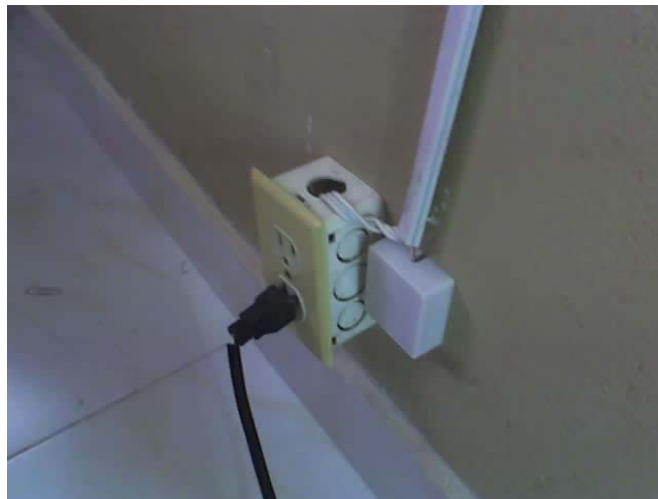
Tomacorrientes sobrepuestos con canalizaciones en canaleta plástica arrutadas en la misma con alambre telefónico (Figura 9).

Figura 9. Tomacorrientes sobrepuestos, instalaciones eléctricas e instalaciones telefónicas canalizadas en el mismo ducto.

“Otros conductores en canalizaciones o cables. Los conductores que no sean los de acometida no se deben instalar en la misma canalización ni cable que los de la acometida.”

La línea telefónica debe ir conducida por un ducto independiente al ducto de la acometida eléctrica.

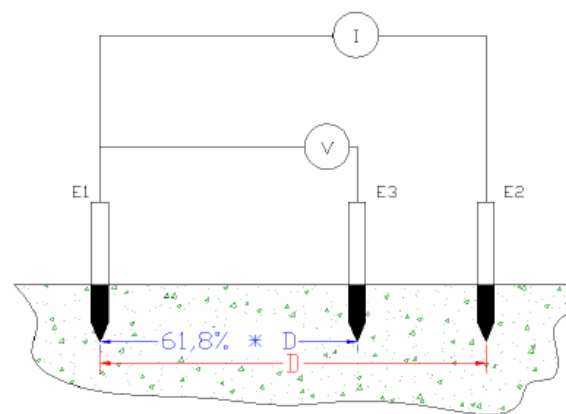
Figura 1. Método 61.8%

El método consiste en inyectar una corriente en la tierra a través de un electrodo a una distancia "D" del electrodo de tierra bajo prueba, en la figura 1 se puede ver el montaje.

- Esta distancia puede variar entre 15 y 50 m dependiendo de la magnitud de la red de tierras a medir y del equipo de ensayo utilizado.
- La pica de potencial [E3] se introduce en tierra en un punto intermedio entre el electrodo a medir y la pica de intensidad, aproximadamente el 61,8% de la distancia de separación de [E1 y E2]. Su distancia de colocación vendrá determinada por el equipo de medida utilizado.
- La pica de potencial [E3], la pica de corriente [E2] y el electrodo de tierra a medir [E1] debe estar en línea recta.
- El probador se pone en marcha y se obtiene la lectura de la resistencia directa.
- Si se requiere confirmar las lecturas, se puede realizar la medida en otra dirección.

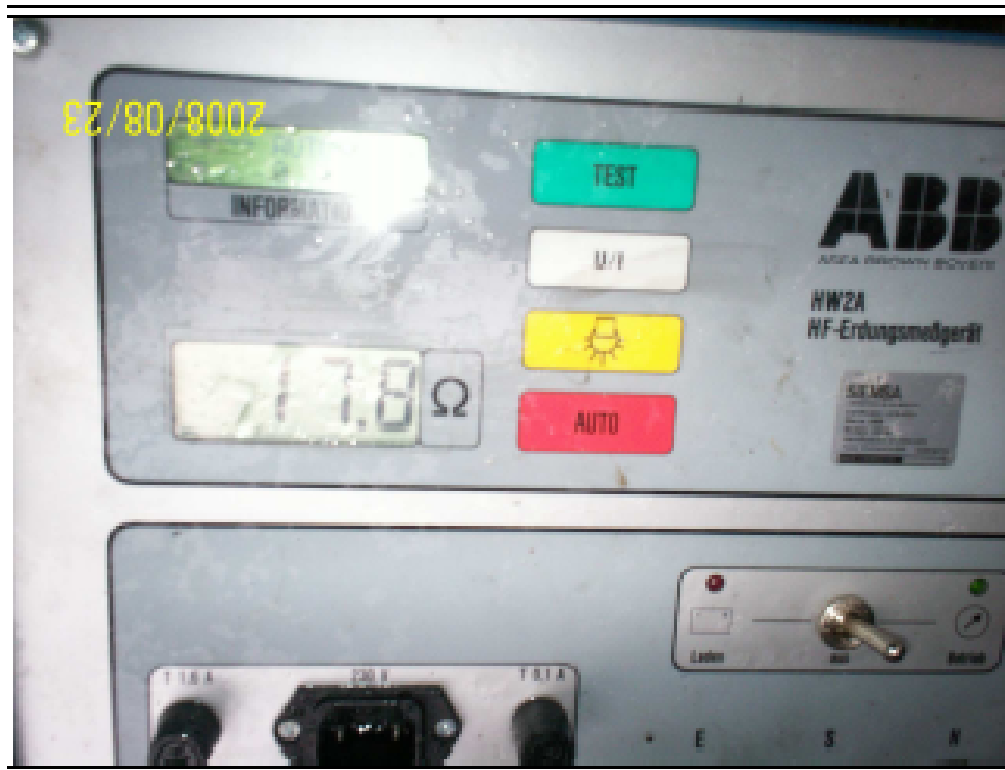
Figura 2. Medición obtenida

El valor de la resistencia de puesta a tierra encontrado en las instalaciones eléctricas se muestra a continuación. Dicho valor de resistencia de puesta a tierra se contrasta contra el valor máximo recomendado por el reglamento técnico vigente nacional RETIE y contra la norma NTC 2050 de 1998 que es 25Ω , encontrándose todas con un valor aceptable.

MEDICION OBTENIDA: 17.8Ω

OBSERVACION: Aceptable.
