Departamento de ingeniería mecánica

PROYECTO DE GRADO

CARACTERIZACIÓN BIBLIOGRÁFICA DE CORROSIÓN EN ESTRUCTURAS OFFSHORE

Cartagena, Colombia
2020

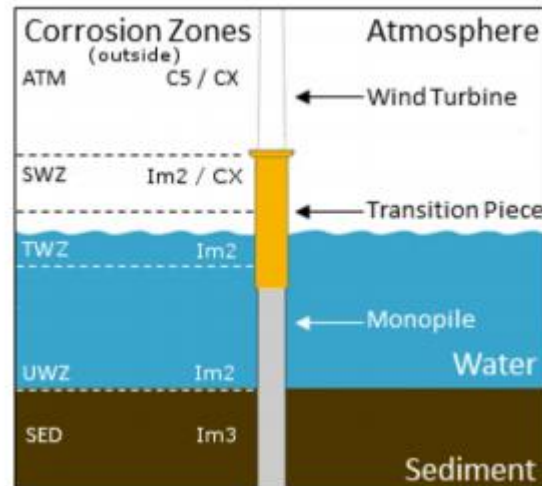
Figura 1. Zonas externas de una turbina eólica offshore. SED: Sedimento, UWZ: Zona sumergida (Under Water Zone), TWZ: Zona de marea (Tidal Water Zone), SWZ: zona de chapoteo (Splash Water Zone), ATM: Zona atmosférica (Atmosphere). (Kirchgeorg et al., 2018).

De acuerdo a la zona en donde se encuentre la sección de tubería, se pueden presentar diversos tipos de corrosión externa. En el caso de la zona debajo del agua, la sección de tubería está sometida a cargas fluctuantes ocasionadas por la corriente de agua y por consiguiente a sufrir corrosión por fatiga, también puede presentar corrosión ocasionada por el fenómeno de biofouling debido a la presencia de microorganismos como bacterias y algas, lo cual conlleva al tipo de corrosión por bacterias sulfato reductoras, por ejemplo. Cuando la sección de tubería se encuentra en la zona de chapoteo, la degradación de esta se acelera debido al constante secado y mojado de la sección, además de tener mayor presencia de oxígeno que en la zona debajo del agua. La abrasión por parte de las olas también induce a la erosión de los metales componentes de las tuberías, lo que ocasiona el deterioro de la superficie expuesta y un aumento en la velocidad de corrosión. Cuando la sección de la tubería se encuentra por encima del nivel del agua se presentan cargas mecánicas ocasionadas por el viento ocasionando esfuerzos de fatiga induciendo a la corrosión-fatiga.

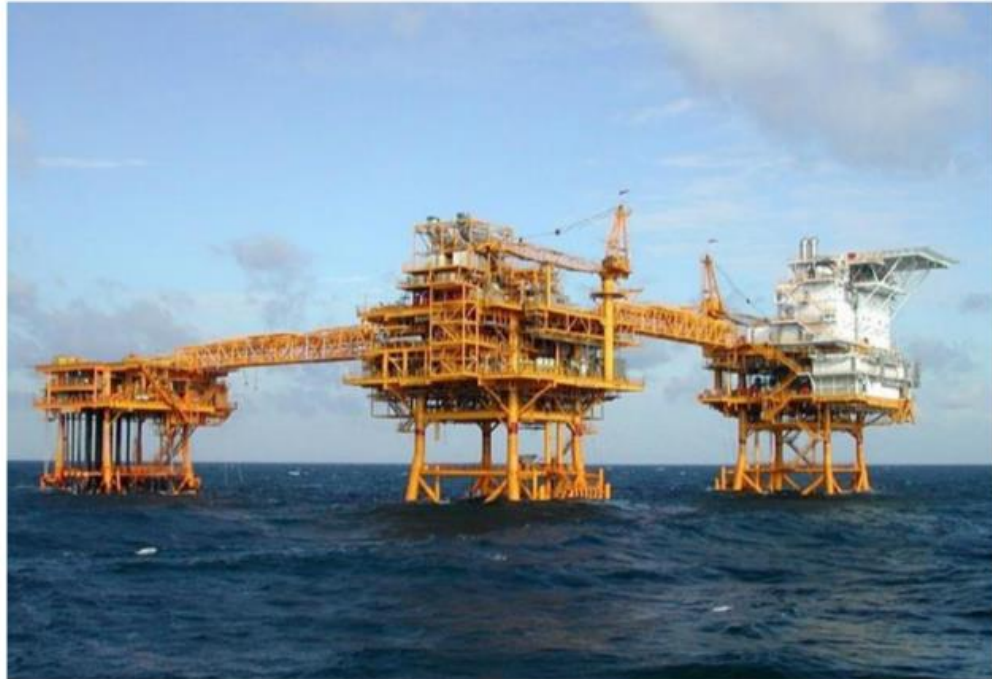
Figura 3. Plataforma petrolera offshore fija. (Starokon, 2020).

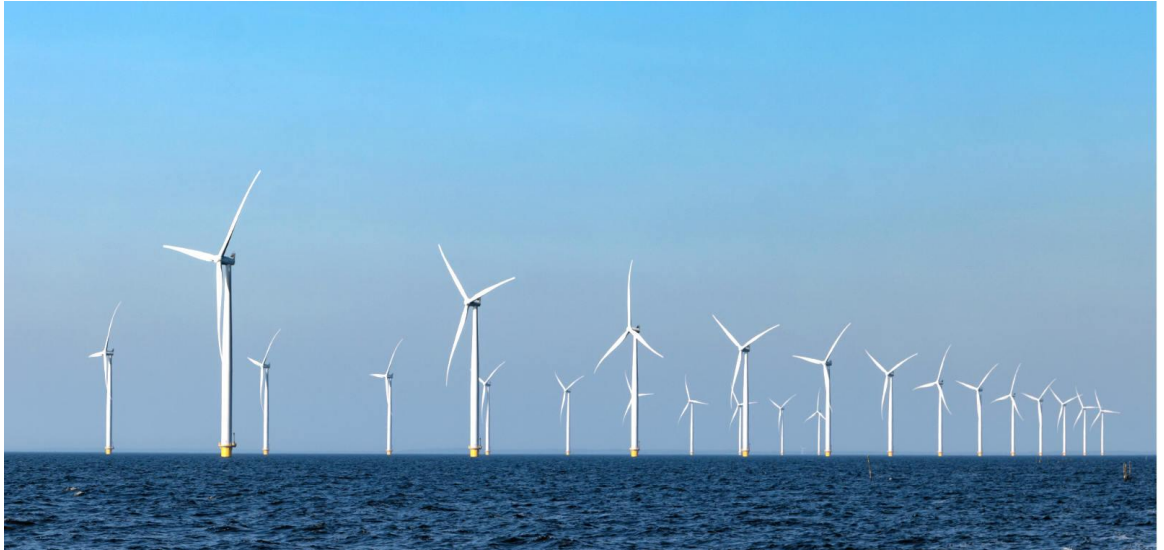
Figura 4. Granja eólica offshore de 469 MW Saint-Brieuc Bay, Brittany (Francia).
<https://www.idom.com/project/saint-brieuc-496-mwe-offshore-wind-farm-on-the-coast-of-french-brittany/#>

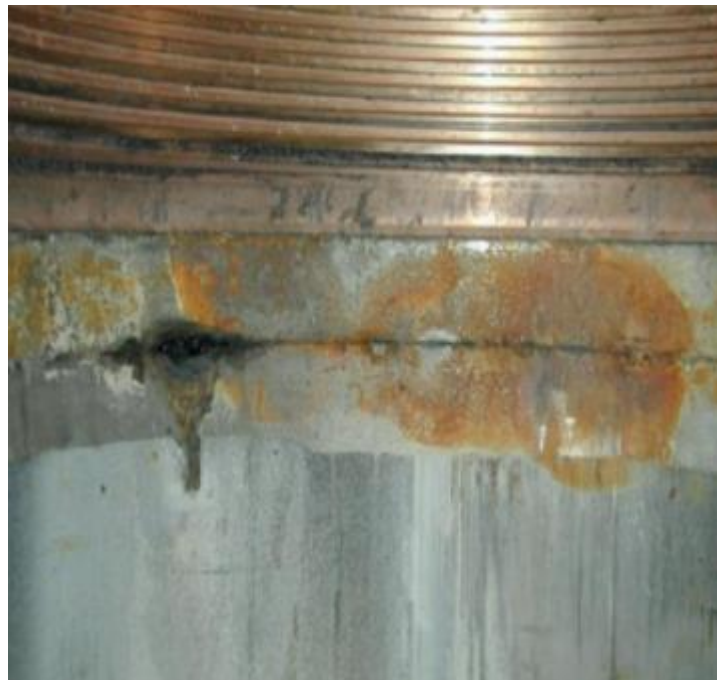
Figura 6. Oléoducto bajo los efectos de la corrosión por picaduras o pitting.

picaduras causadas por este tipo de corrosión se pueden modelar como una variable estocástica dependiente del tiempo, ya que estas cavidades son creadas continuamente mientras que las iniciales crecen de manera exponencial. Para poder seguir de manera más detallada el comportamiento de la corrosión por picaduras se han definido técnicas estadísticas, en las cuales se define la distribución de la profundidad de las cavidades o picaduras a lo largo del tiempo. Esta técnica también es capaz de predecir la distribución de la profundidad de las cavidades cuando estas son medidas en una superficie pequeña, haciendo que sea más difícil de ignorar posibles picaduras de tamaño considerable. Además de la pérdida localizada de espesor, la corrosión de tipo pitting también actúa de forma negativa en las estructuras, de manera en que los orificios o cavidades se convierten en concentradores de esfuerzos, haciéndolas mucho más frágiles y propensas a fallar por fatiga o por esfuerzos menores a los de diseño. Estos concentradores de esfuerzos son directamente proporcionales a las dimensiones de las cavidades o picaduras.

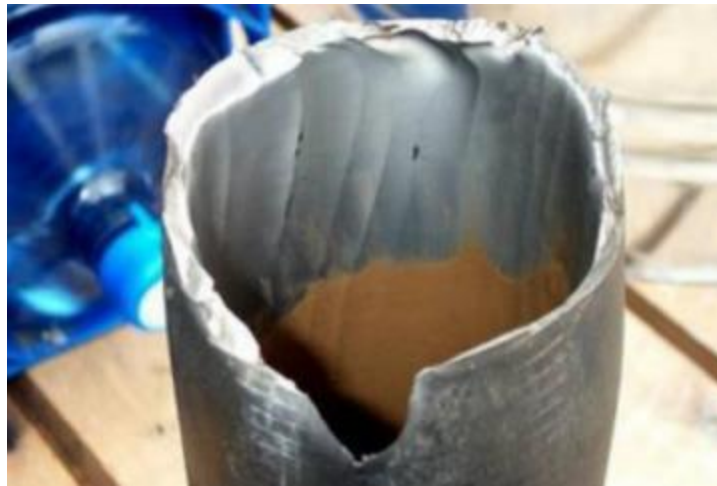
Figura 7. Oléoducto después de ser atacado por el agrietamiento por corrosión bajo tensión o SCC. (Popoola et al., 2013)

encima de 60 grados Celsius. Este tipo de corrosión es peligroso porque provoca una falla por fractura inesperada en metales dúctiles cuando se someten a esfuerzos menores que la resistencia a la tensión del material. Es muy común encontrar este tipo de corrosión en medios que contengan cloruros, es decir, las estructuras offshore son propensas a sufrir de este fenómeno y esta la posibilidad aumenta cuando se trata de aceros inoxidable austeníticos. El agrietamiento por corrosión bajo tensión o SCC no puede ser confundido con la corrosión-fatiga, ya que la SCC es corrosión bajo tensión constante, y la corrosión-fatiga se propicia por una picadura de corrosión mientras la estructura está sometida a cargas cíclicas.

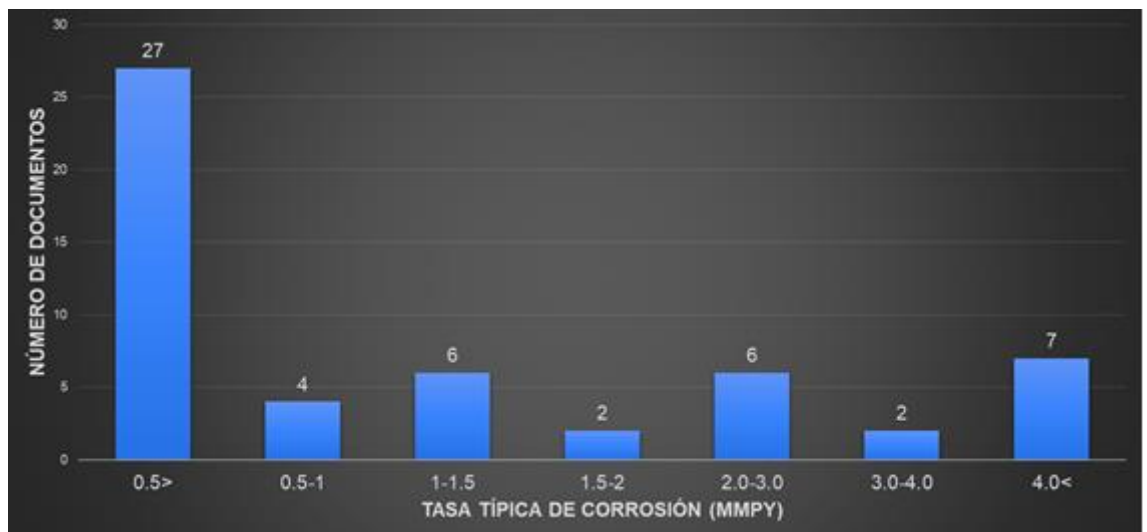
Grafica 8. Variación de la tasa típica de corrosión en milímetros por año (mmpy) presentada en los documentos seleccionados.

En cuanto a estas magnitudes, a partir de la revisión bibliográfica, se encontró que una parte de los documentos seleccionados no la específica, pero en aquellos que sí, se pueden identificar valores que se encuentran en un rango entre 0.0008 hasta 24 mmpy. Para esta clasificación se tuvo en cuenta valores promedio en algunos documentos, mientras que en otros se tuvo en cuenta el más crítico. Esto se realizó debido a la diversa manera de presentar datos por parte de los autores.

La magnitud de la tasa típica de corrosión depende de las propiedades del material utilizado, de la salinidad del fluido que se encuentra en contacto con el material y de la temperatura ambiente. Esta es la razón por la cual en esta revisión bibliográfica se presentan diversos datos que no se encuentran interrelacionados. Muchos documentos seleccionados en esta investigación no mencionan la velocidad de corrosión que ocurre en el caso de estudio o ensayo de laboratorio debido a que el objetivo de dicho artículo no es precisar este tipo de datos tan específicos sino simplemente reportar los tipos de

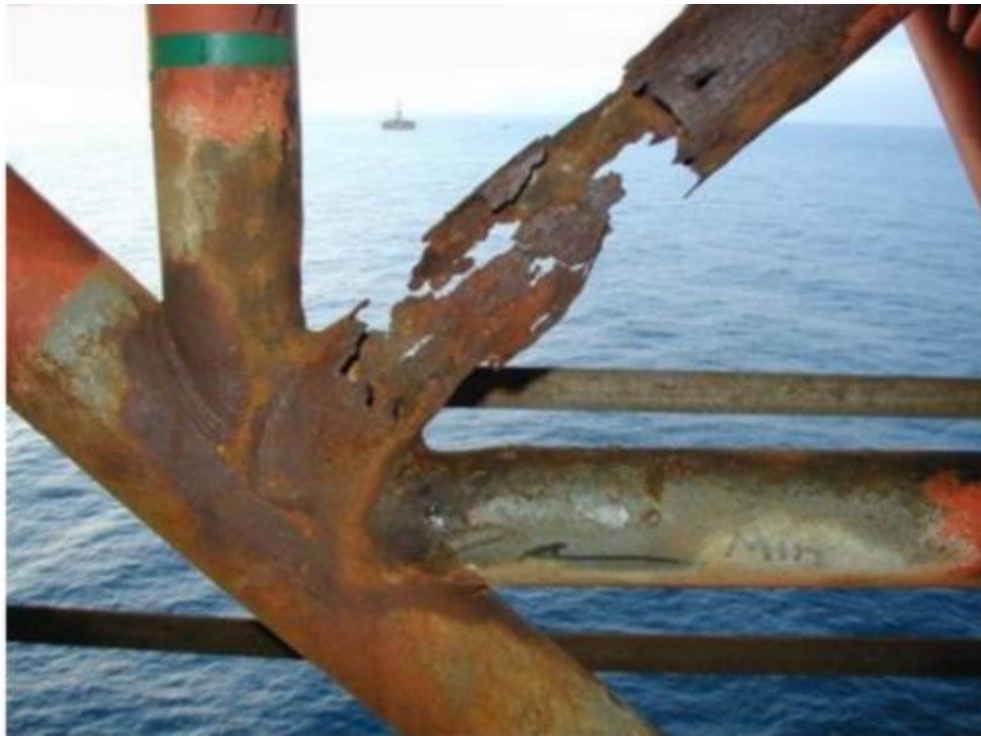
Figura 8. Destrucción debido a corrosión en plataforma offshore. (Starokon, 2020).

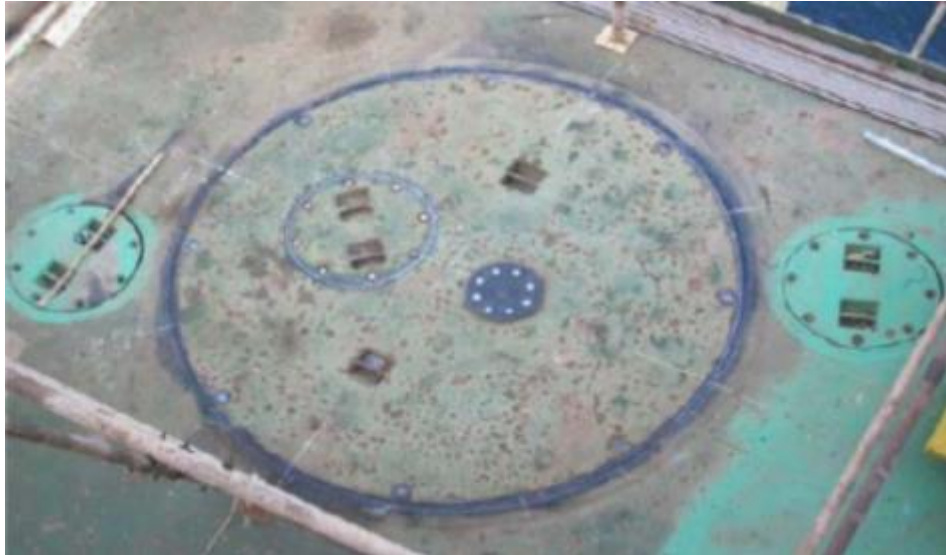
Figura 10. Recubrimiento instalado en soporte Caisson o Caisson Leg. (Rahman et al., 2014)

Después de la protección catódica, en la Gráfica 9 se visualiza que los revestimientos o recubrimientos son los métodos de protección más utilizados en los documentos revisados en esta investigación. Estos consisten en crear o instalar una capa en la superficie del material con el objetivo de aislarlo del entorno. Básicamente, es la solución más evidente para evitar daños por corrosión, ya que simplemente se cubre el material a proteger con una capa de alguna sustancia que no se oxide y así evitar que el material entre en exposición al oxígeno y a la humedad.

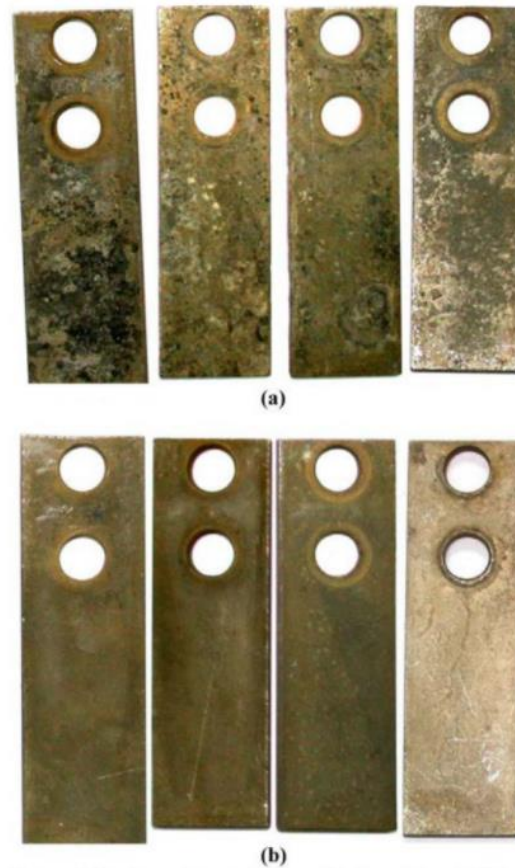
Figura 11. Probetas (a) antes y (b) después de aplicar inhibidor de corrosión. (Lu et al., 2014).

aniones. Los inhibidores orgánicos son comúnmente encontrados y aplicados en sistemas de enfriamiento y, por lo general, son de tipo aniónico como el sulfato de sodio, fosfonatos y mercaptobenzotiazol. También se pueden encontrar inhibidores de absorción, los cuales forman una película protectora o inhibidores denominados barrederos, los cuales simplemente eliminan el oxígeno de la superficie a proteger.

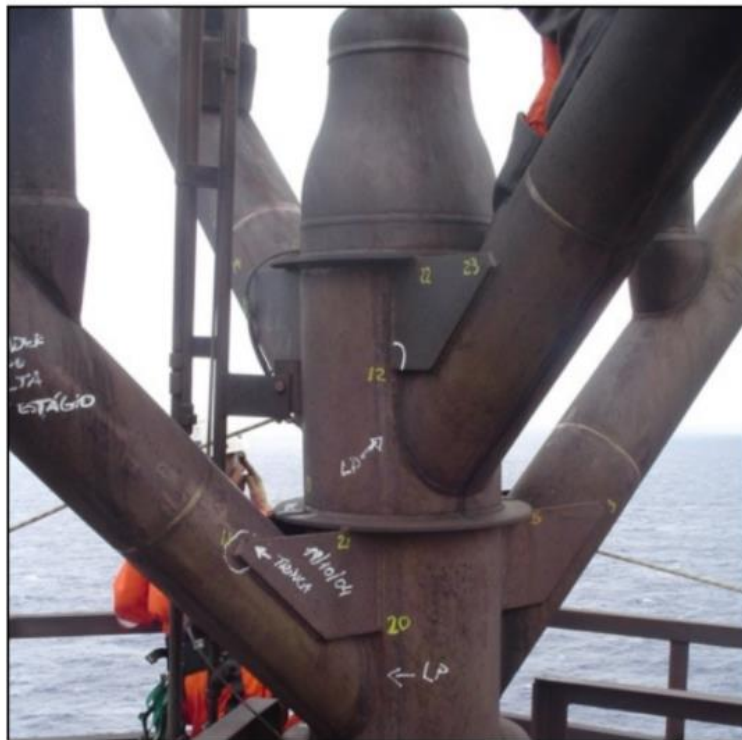
Figura 12. Grietas en uniones soldadas de soportes de tubería principal. (Fernando B. Mainier et al., 2016).

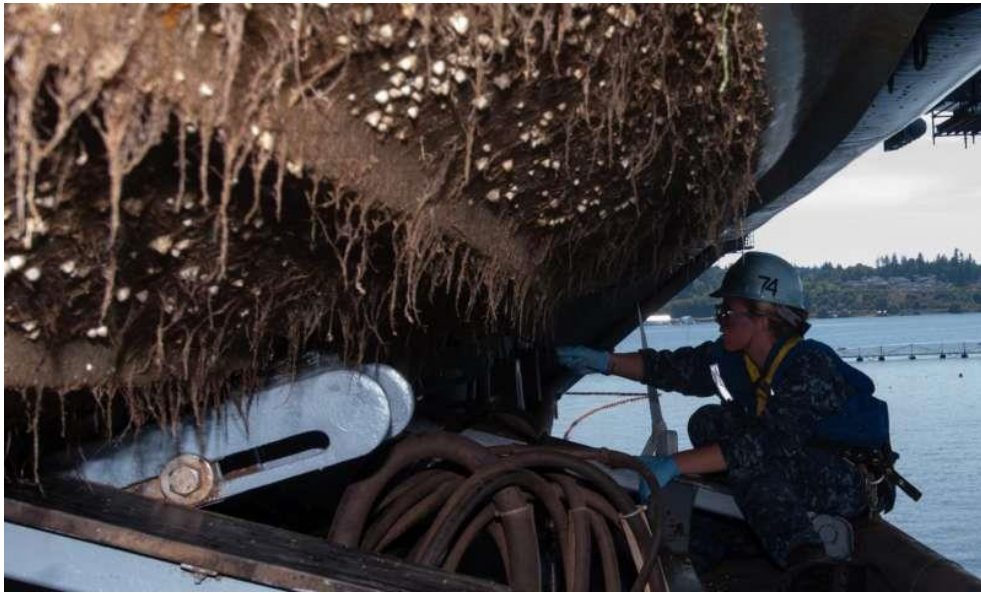
Figura 14. Inspección de embarcación con biofouling en su casco.

Otro factor importante causante de la corrosión en estructuras offshore es la presencia de microorganismos o algas. Este fenómeno es más conocido como biofouling y se define como la acumulación de microorganismos, plantas, algas o pequeños animales en superficies húmedas que cumplen funciones mecánicas, causando deficiencias estructurales. Los gobiernos y las industrias invierten billones de dólares cada año para prevenir y controlar este fenómeno marino. El Biofouling afecta económicamente más que todo a las embarcaciones debido a la acumulación de microorganismos, algas, etc. en el casco y sistema de propulsión de un barco generando el aumento de la fuerza de arrastre, disminuyendo su desempeño hidrodinámico y por ende aumentando el consumo de combustible. En la literatura se ha encontrado que el biofouling en una embarcación aumenta la fuerza de arrastre hasta un 60%, que conlleva a una disminución en un 10% de la velocidad y un aumento del 40% en el consumo de combustible. En la industria el biofouling lleva a una gran pérdida económica y de eficiencia en sus operaciones, por esto es necesario invertir en planes de mantenimiento, mitigación y control de este fenómeno. El biofouling también afecta los sistemas de tuberías induciendo a la corrosión influenciada por bacterias o microorganismos, generando pérdidas estructurales y económicas en estructuras offshore como plataformas de extracción y producción de petróleo y gas natural. Dentro de estas pérdidas se encuentran las fracturas de los oleoductos submarinos generando no solo pérdidas económicas sino también un gran impacto negativo para el medio ambiente.
