**REVISIÓN Y ANÁLISIS DE LOS FACTORES QUE DETERIORAN LOS
COMPONENTES AMBIENTALES Y LA INFRAESTRUCTURA DEL PARQUE
ESPIRITU DEL MANGLAR EN LA CIUDAD CARTAGENA DE INDIAS D.T. y C.**

**UNIVERSIDAD TECNOLÓGICA DE BOLÍVAR
FACULTAD DE INGENIERÍA
PROGRAMA DE ING AMBIENTAL Y CIVIL
CARTAGENA DE INDIAS D.T.y C
2009**

**Proyecto de practica social presentado como requisito para optar al titulo de
Ingeniero Ambiental y Civil**

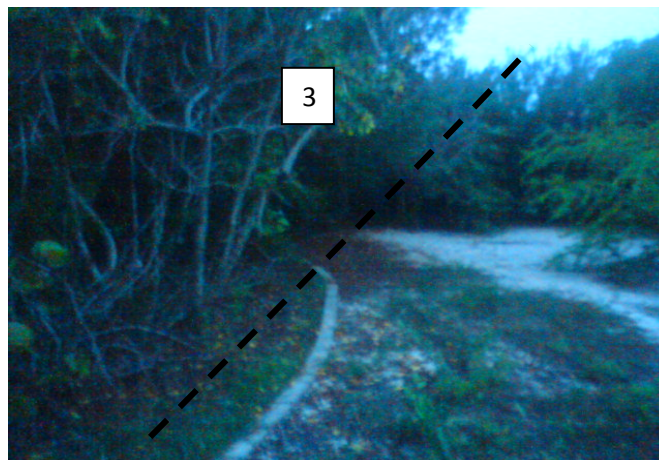
Figura 8. Transecto 3

Las especies de manglar en esta zona es escasa puesto que existe contacto mínimo con los cuerpos de agua pertenecientes al parque, además está cubierta y rellena con material granular (grava), que disminuyen la humedad en el suelo y limitan el crecimiento y desarrollo del ecosistema de manglar. El Mangle Zaragoza es uno de los más predominantes de la zona, debido a que su sistema natural no requiere la presencia constante de agua para su desarrollo.

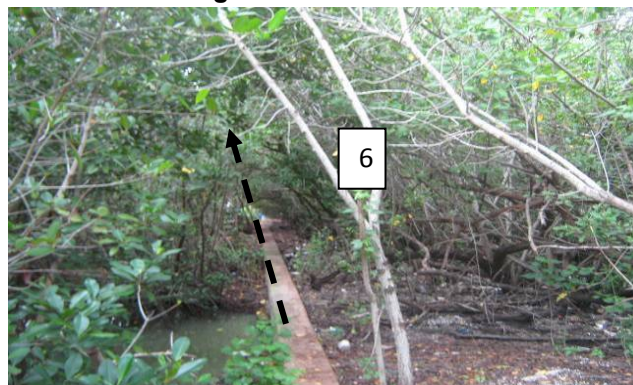
Figura 11. Transecto 6

El ecosistema de manglar es abundante, con mayor presencia de Mangle blanco (*Laguncularia racemosa*), formando un túnel de vegetación y produciendo un agradable microclima, sin embargo parte de la zona se encuentra contaminada por residuos sólidos arrojados por algunos habitantes de las zonas aledañas al parque, especialmente plásticos y materia orgánica, generando malos olores en el agua, disminución de la fauna marina y limitando el desarrollo natural del parque y la circulación del agua.

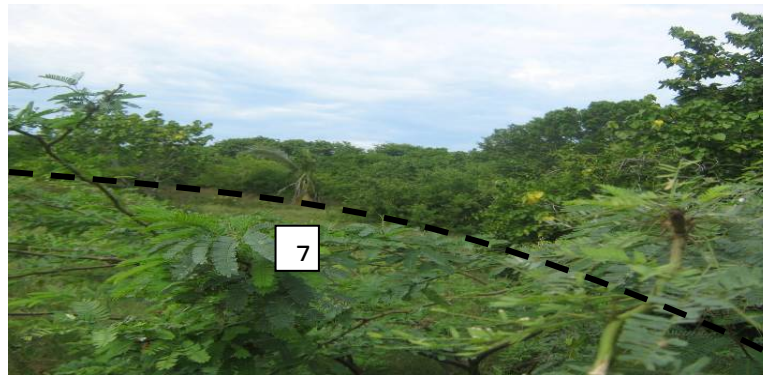
Figura 13. Transecto 7

La especie predominante es la de Mangle rojo (*Rhizophora mangle*) con una altura de 7m y un DAP máximo de 50, con buena condición física y de cobertura, además en la zona habitan aves y reptiles pertenecientes al parque. Aunque se

encontró materia fecal, en muchos casos son dispuestas por algunos indigentes que transitan por él, generando malos olores y deteriorando la belleza paisajística del mismo.

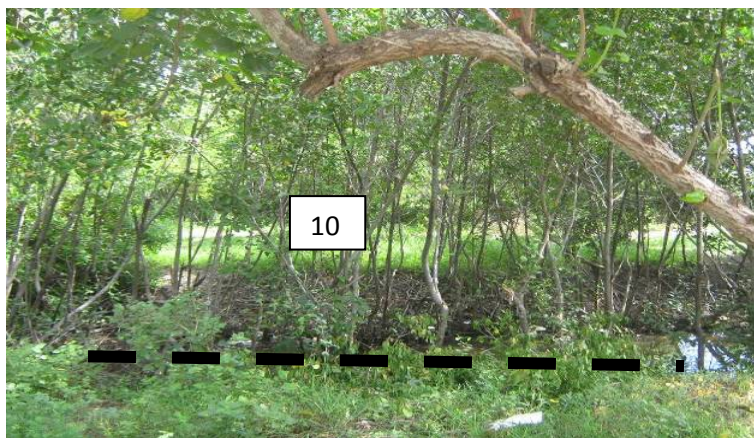
Figura 16. Transecto 10

La mayor parte de la vegetación está compuesta por Mangle Zaragoza, por lo que hay contacto mínimo con los cuerpos de agua, además esta es una de las zonas que presenta contaminación por residuos sólidos, especialmente por material en icopor, deteriorando el hábitat de muchos de los reptiles.

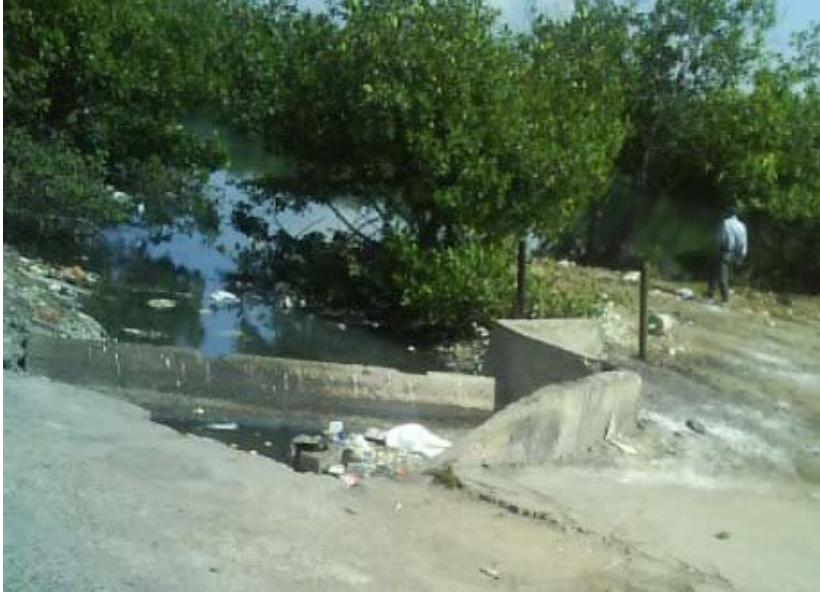
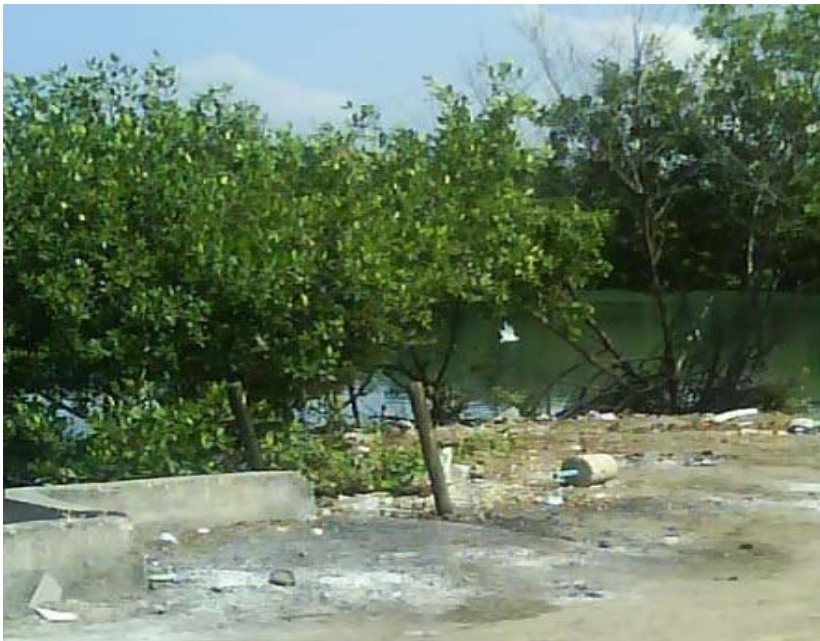
Anexo 24. Sector de Puerto Duro

1. El deterioro se produce principalmente por la deficiente administración pública, puesto que la falta de control y vigilancia en el parque y zonas aledañas como las compuertas del sector de puerto duro y la laguna del cabrero ha dado a lugar a actos delictivos como el hurto de las plataformas de madera, los puentes y muelles del parque, además se genera vandalismo al interior de este manifestándose en los grafitis hechos en los baños, avería de los enchapes y cocinetas. Asimismo el alto costo de la calidad de vida y la falta de oportunidad de trabajo ha hecho que algunos de estos lugares sean invadidos por personas de escasos recursos, teniendo como producto el vertido de aguas residuales con altas cargas contaminantes en cuerpos de agua, la inadecuada disposición de los residuos sólidos y la deforestación, alterando el hábitat natural de los ecosistemas, causando que el parque no sea visto como un centro de conservación natural, si no que por el contrario sea utilizado como basurero, sanitarios, y guarida para delincuentes.

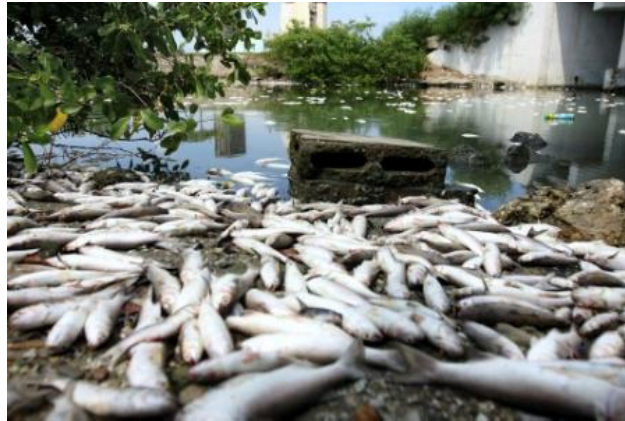
Anexo 25. Artículo del periódico Universal de Cartagena. “Muerte de peces” 17 de agosto 2009.

Ruth Lenés niega que las compuertas de la Laguna de Chambacú estuviesen funcionando mal y que, como consecuencia, pudo haberse presentado la mortandad. “El EPA y la Guardia Ambiental –explica– hemos acordado que cuando las compuertas no estén abriendo bien, nos ayudemos con una guaya. Esta guaya se partió, pero enseguida la reemplazamos, es decir, la compuerta nunca estuvo cerrada”.

Dice que entre las observaciones hechas una vez conocida la mortandad, está que el agua estaba más oscura, “lo que significa que sí están incidiendo los vertimientos del alcantarillado, y por lo general cuando ocurren estos casos los peces son los más perjudicados dado que son las especies más sensibles de ese hábitat”, manifiesta la funcionaria.
